Inspección Mecánica

WeVerify
autos

Folio de inspección: MECANICA+603+VOLKSWAGEN+TRANSPORTER+2019+19DICIEMBRE2025	
Fecha y hora de inspección: 18/12/25	
Ubicación de inspección: A ubicación del contratante	Nombre de inspector: Victor [REDACTED]

Tipo de auto: Van	Marca del auto: Volkswagen	Modelo del auto: Transporter
	Año del automóvil: 2019	Color exterior del auto: Blanco
Tipo de transmisión: Manual	Kilometraje exacto en odómetro 186,785	Número de serie / NIV: [REDACTED] 603

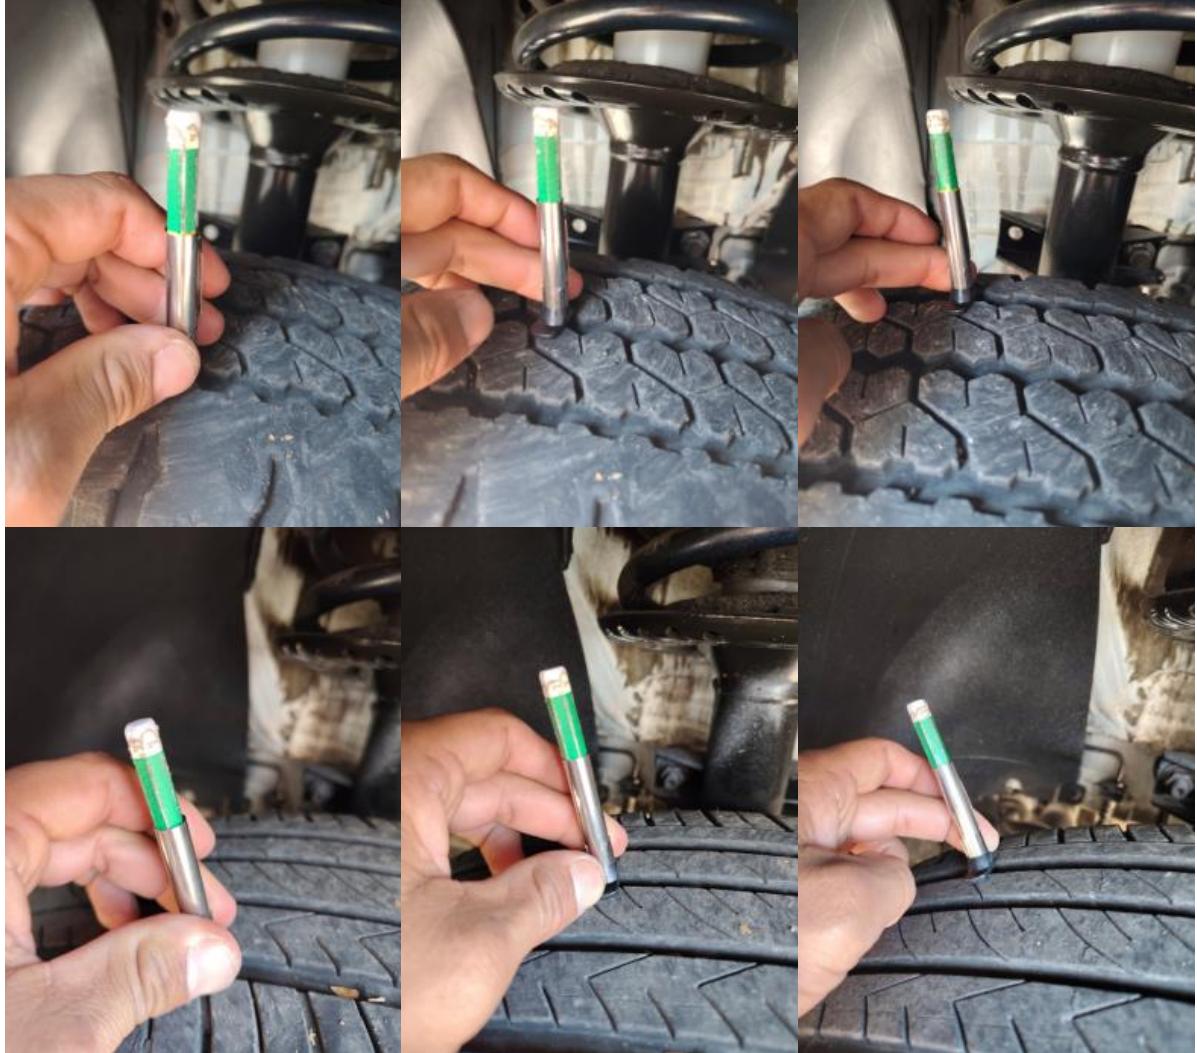
DELANTERAS

Profundidad de la banda de rodadura	Delanteras	Buen estado (+5 mm) VERDE
Estado de los flancos		En buen estado
Antigüedad mayor a 5 años		Si, tienen mas de 5 años
Profundidad de la banda de rodadura	Traseras	Buen estado (+5 mm) VERDE
Estado de los flancos		En buen estado
Antigüedad mayor a 5 años		Si, tienen más de 5 años

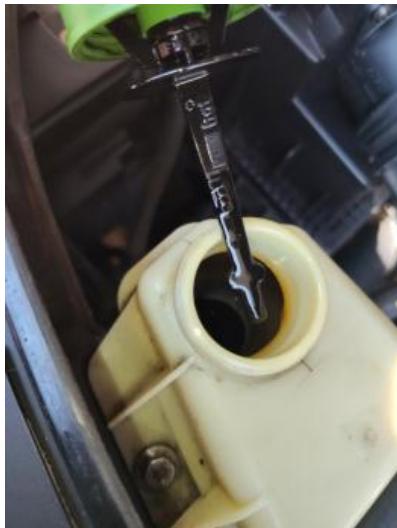
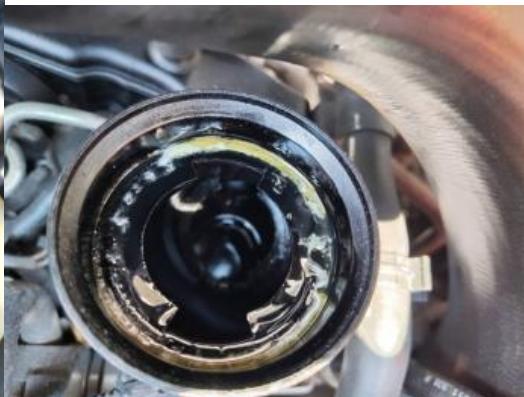
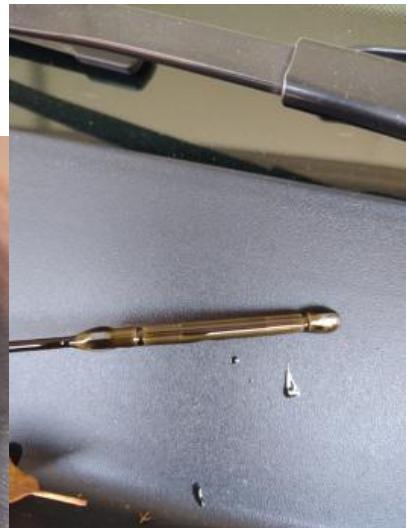
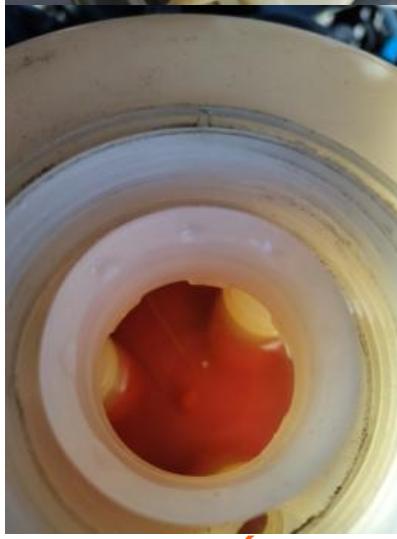
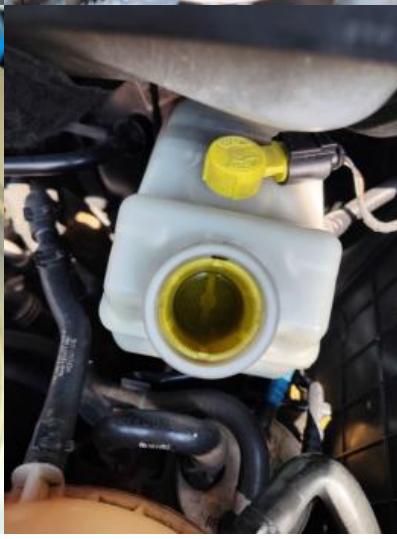
FLUIDOS

Aceite	MAL ESTADO pero nivel correcto
Anticongelante	Buen estado y en el nivel correcto
Líquido de frenos	Buen estado y en el nivel correcto
Líquido de dirección	Buen estado y en el nivel correcto
Aceite de transmisión	No es posible verificar físicamente

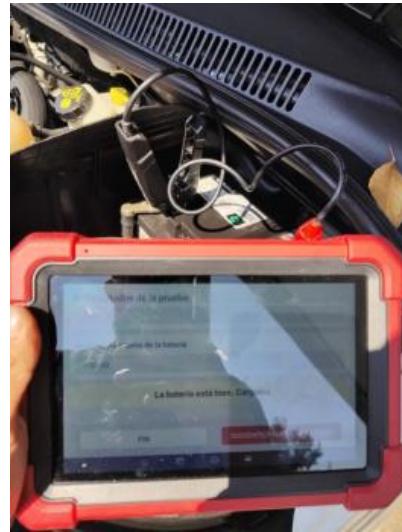
SISTEMA ELÉCTRICO

Prueba estado batería	La batería está bien. Cárguela.
1. Cantidad eléctrica de la batería SOC	38%
2. Voltaje de la batería	12.23V
3. Duración de la batería SOH	100%
4. Corriente de arranque medida	1555.00CCA
5. Estándar de entrada	Consejo Internacional de Baterías (CCA)
6. Introduzca el valor nominal	750CCA
7. Resistencia interna de la batería	1.92mΩ

Prueba arranque:	
1. Tiempo de arranque	3612 ms
2. Voltaje del arranque	9.82VNormal

Prueba estado carga:	
1. Voltaje con carga	14.16V
2. Voltaje en vacío	14.21VNormal
3. Prueba de alternador: ondulación CA/test diodos	El voltaje de ondulación del alternador es

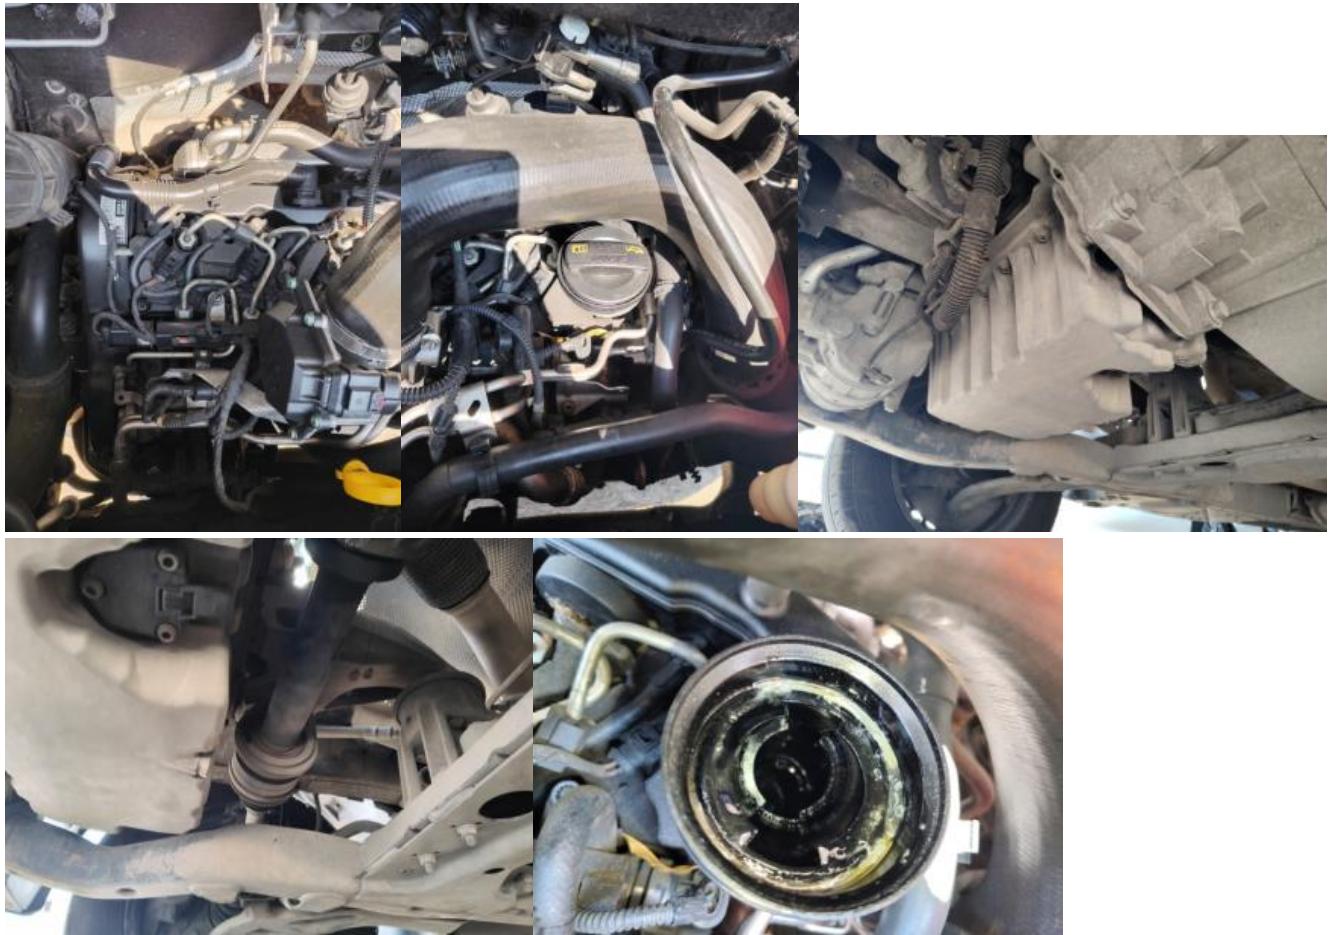
MOTOR

- Al encender motor presenta ruido excesivo en compartimiento, posiblemente piezas flojas o en todo caso desgaste interno de motor
- El aceite se mezcla con el refrigerante necesita reparación mayor
- Requiere cambio de llantas por caducidad
- Requiere cambio de fluidos
- Escaner:
 - Falla en luces
 - Falla en Airbag

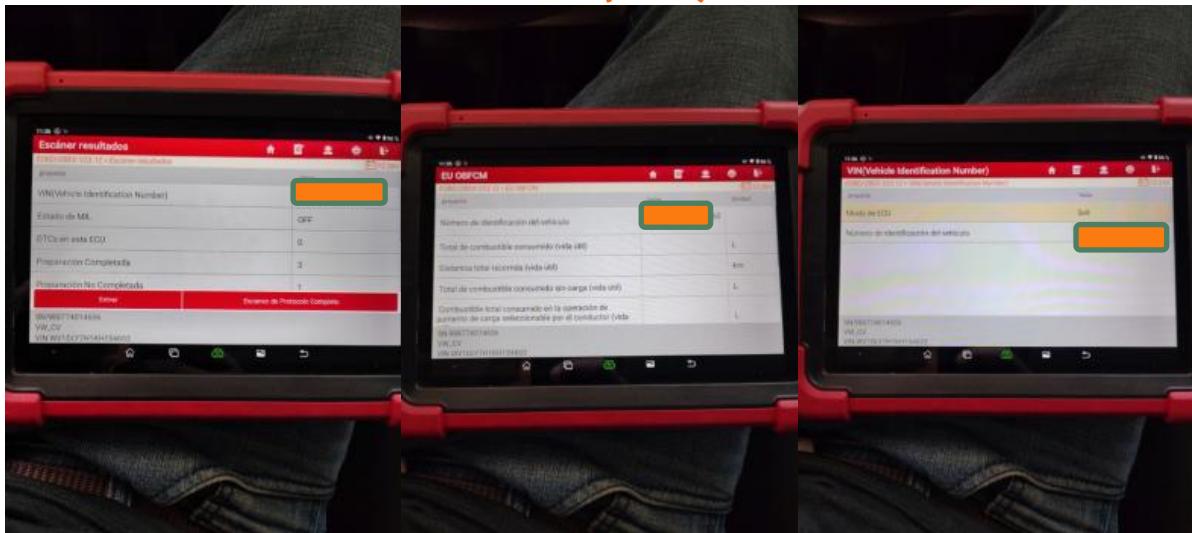
ESCANEO DE COMPUTADORA (ECU)

Revisión de NIV	603
Kilometraje en escáner	186,785
Testigos o fallas reportadas por escáner	-Presenta fallo en airbag posiblemente por un percance -Presenta fallo en luces delanteras

09 Centralita eléctrica electrónica

1.01758 Lámparas para las luces de freno

Circuito abierto

2.02745 Lámpara de luz diurna izquierda

Circuito abierto/circuito corto a positivo

3.02746 Lámpara de luz diurna derecha

15 Airbag

1.B13BCF2 Freno multicolisión - Sin función
