## Inspección de Carrocería

<b>Folio de inspección:</b> CARROCERIA+603+VOLKSWAGEN+TRANSPORTER+2019+19DICIEMBRE2025	
<b>Fecha y hora de inspección:</b> 19/12/25	
<b>Ubicación de inspección:</b> A ubicación del contratante	<b>Nombre de inspector:</b> Victor

<b>Tipo de auto:</b> Van	<b>Marca del auto:</b> Volkswagen	<b>Modelo del auto:</b> Transporter
	<b>Año del automóvil:</b> 2022	<b>Color exterior del auto:</b> Blanco
<b>Tipo de transmisión:</b> Manual	<b>Kilometraje exacto en odómetro</b> 186,785	<b>Número de serie / NIV:</b> 603

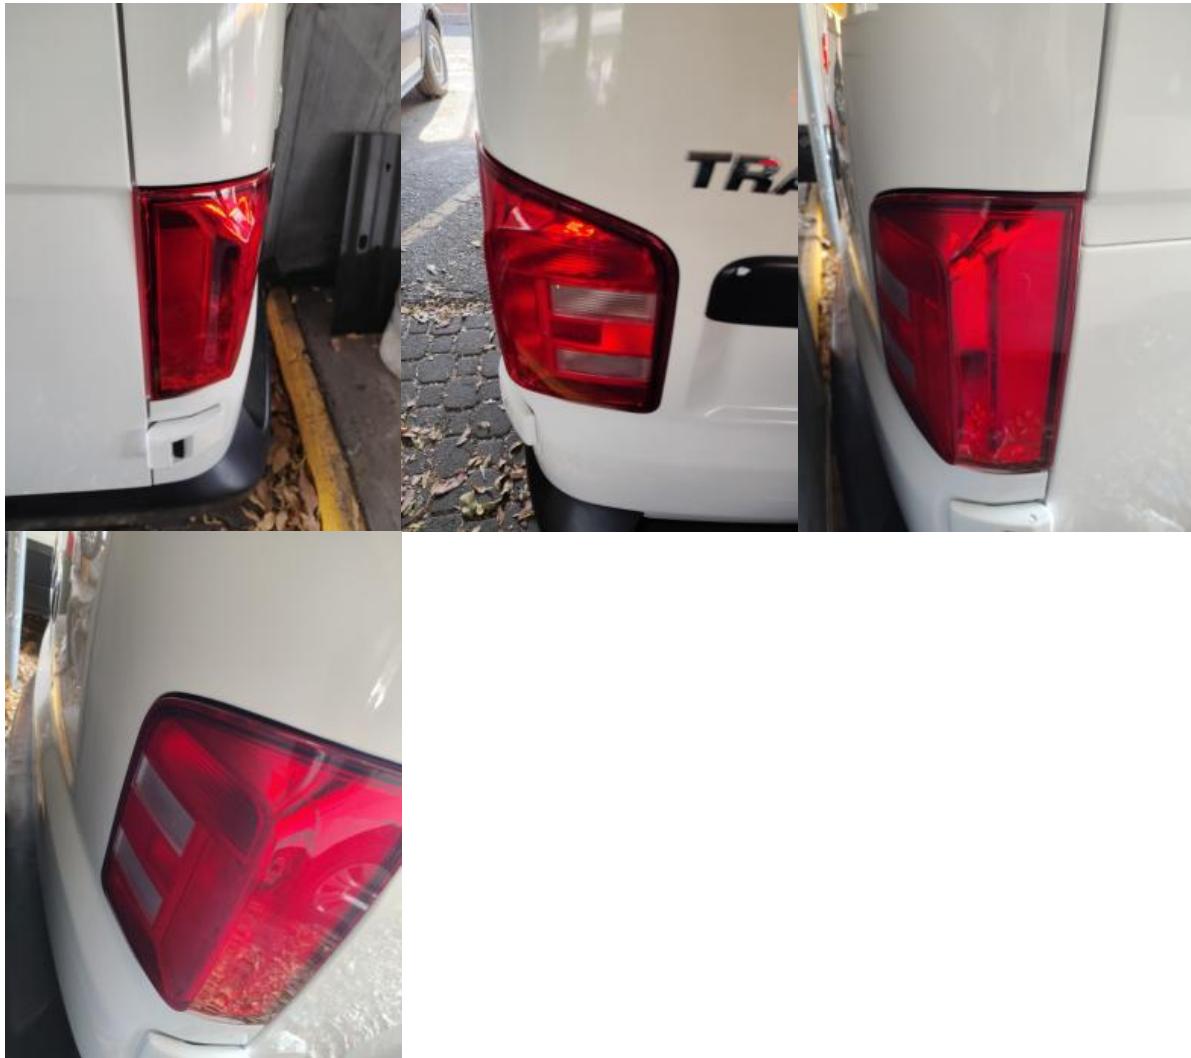
## CALAVERAS

- Unidad está totalmente repintada
- Presenta múltiples reparaciones de mala calidad
- Calavera trasera izquierda está floja no cuenta con fijación
- Paneles mal encuadrados

Estética	Buen estado
Localización de faro en mal estado estético ★	
Funcionamiento	No funcionan correctamente
Localización de faro con mal funcionamiento ★	- Stop

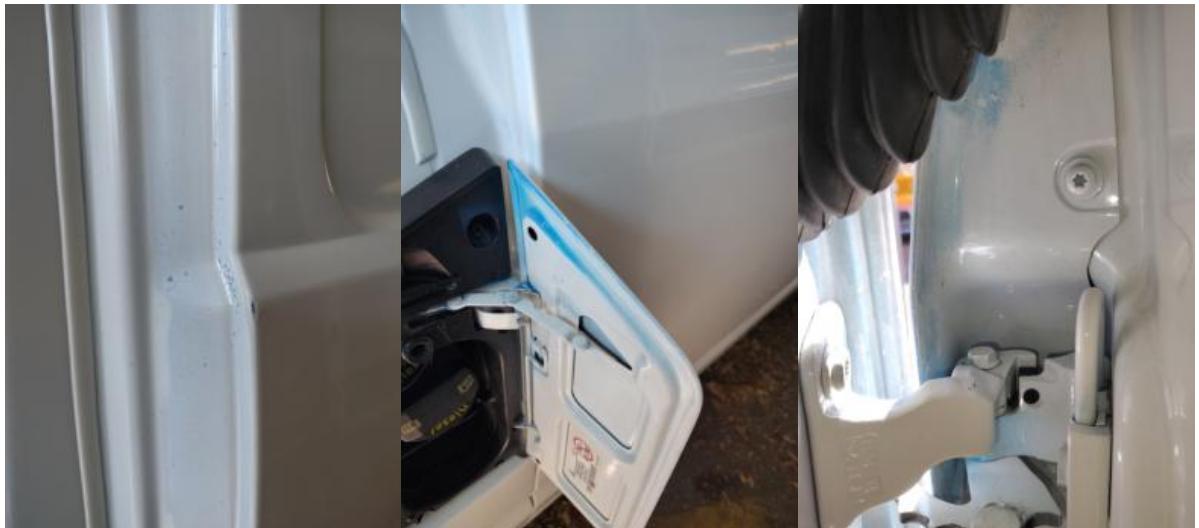
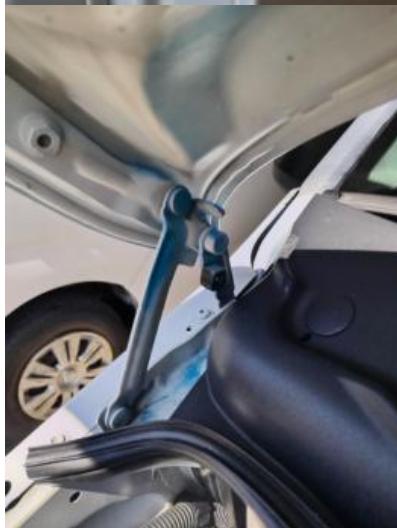
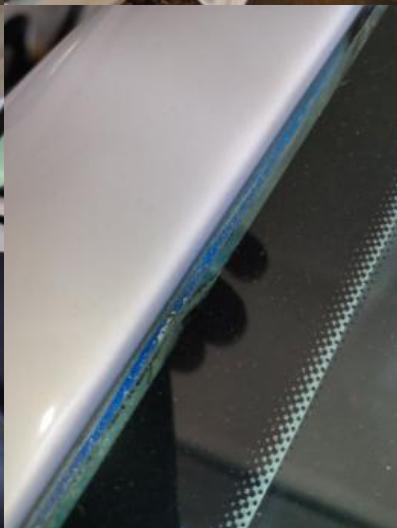
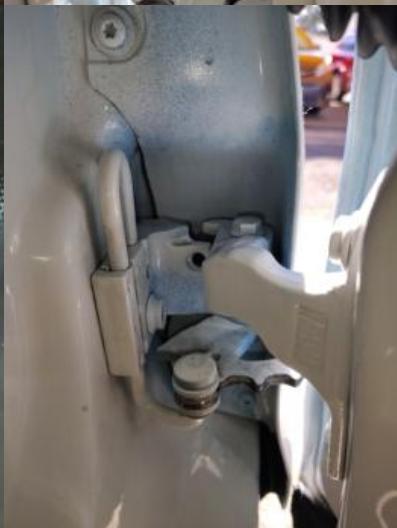
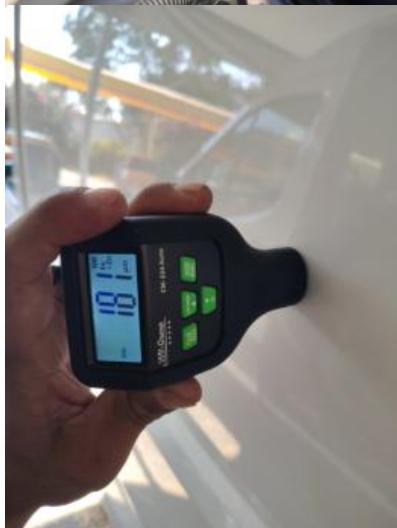
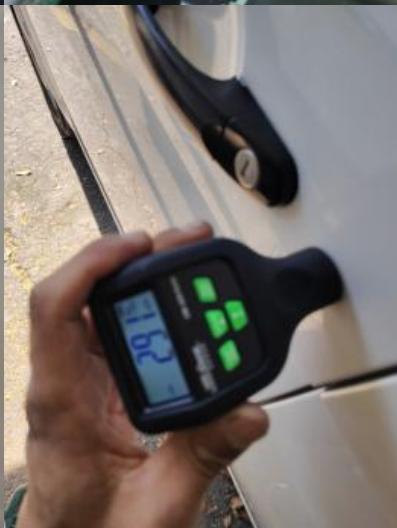
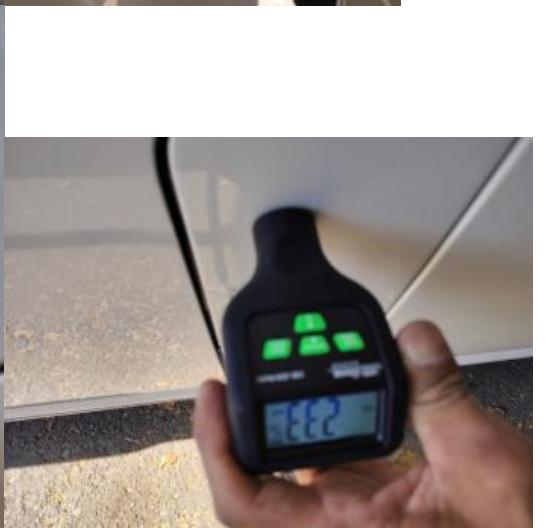
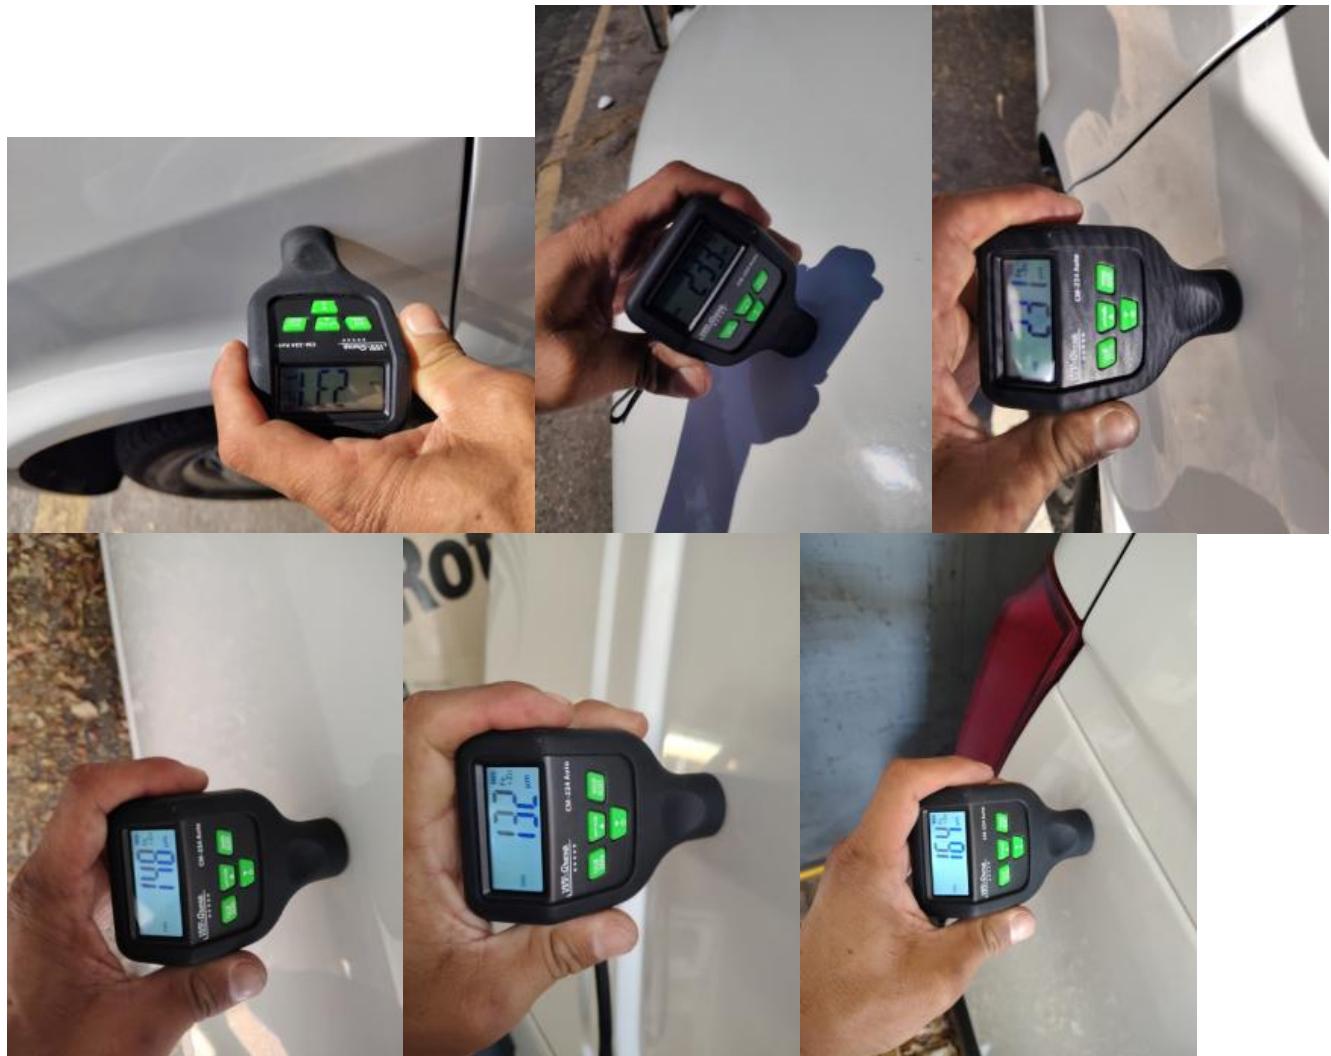
## HOJALATERÍA Y PINTURA

Estado general	Mal estado
Detalles observados ★	<ul style="list-style-type: none"> <li>-Paneles mal encuadrados</li> <li>-Tonalidad de colores diferentes</li> <li>-Multiples reparaciones</li> </ul>
