Reporte Muestra Inspección Mecánica

Folio de inspección: REPORTEMUESTRAMECANICAMercedesBenzGLE632016260824	
Fecha y hora de inspección: 26/08/24, 09:40	
Ubicación de inspección: A ubicación del contratante	Nombre de inspector: Jesus Salas

Tipo de auto: Camioneta / SUV con tercera fila de asientos	Marca del auto: Mercedes Benz	Modelo del auto: GLE 63
Año del automóvil: 2016		Color exterior del auto: BLANCO
Tipo de transmisión: Automática	Kilometraje exacto en odómetro 75,936	Número de serie / NIV: REPORTEMUESTRA

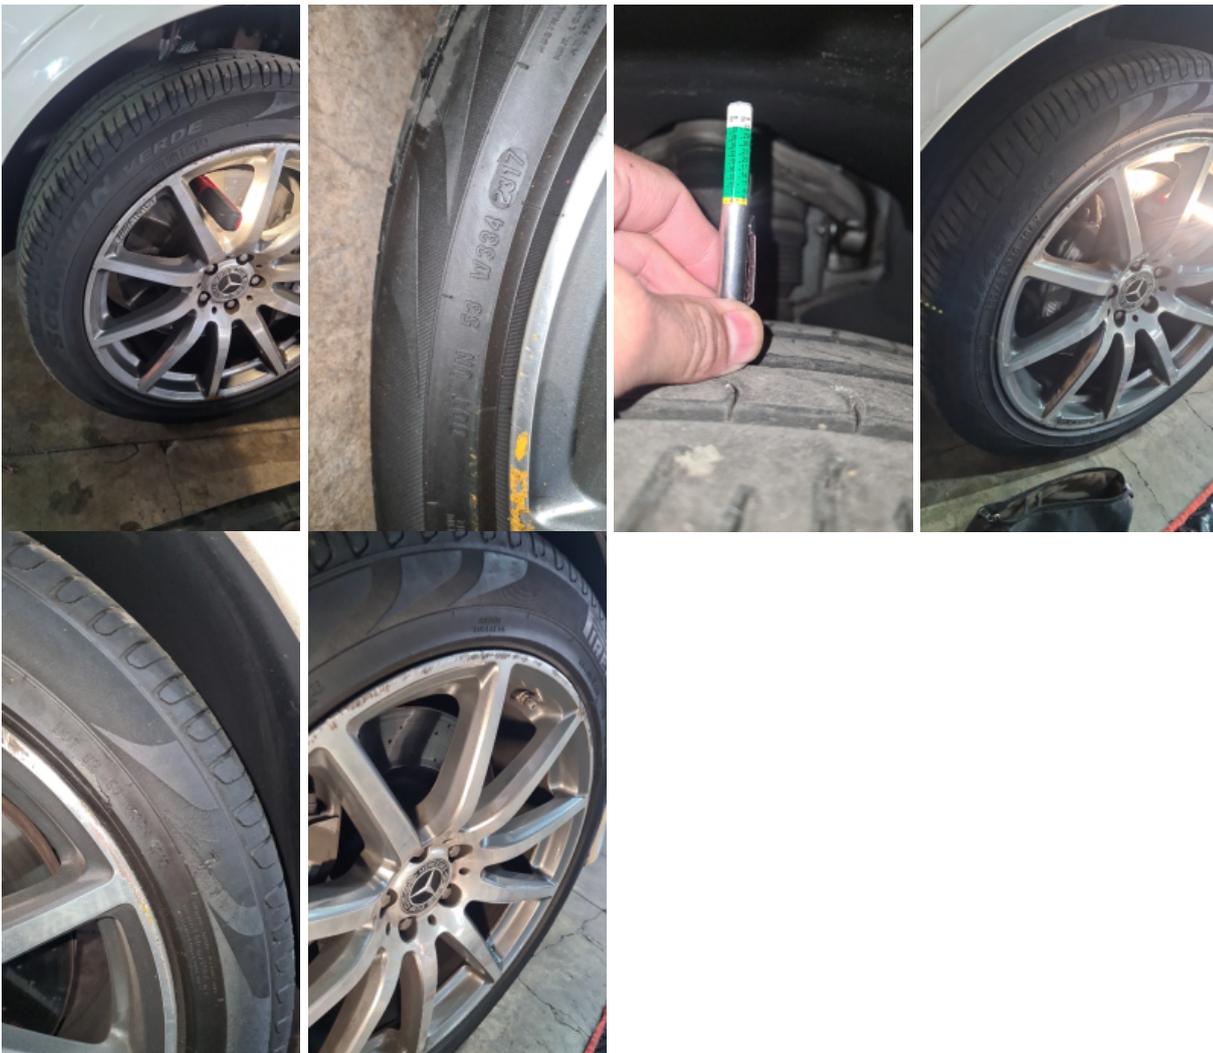
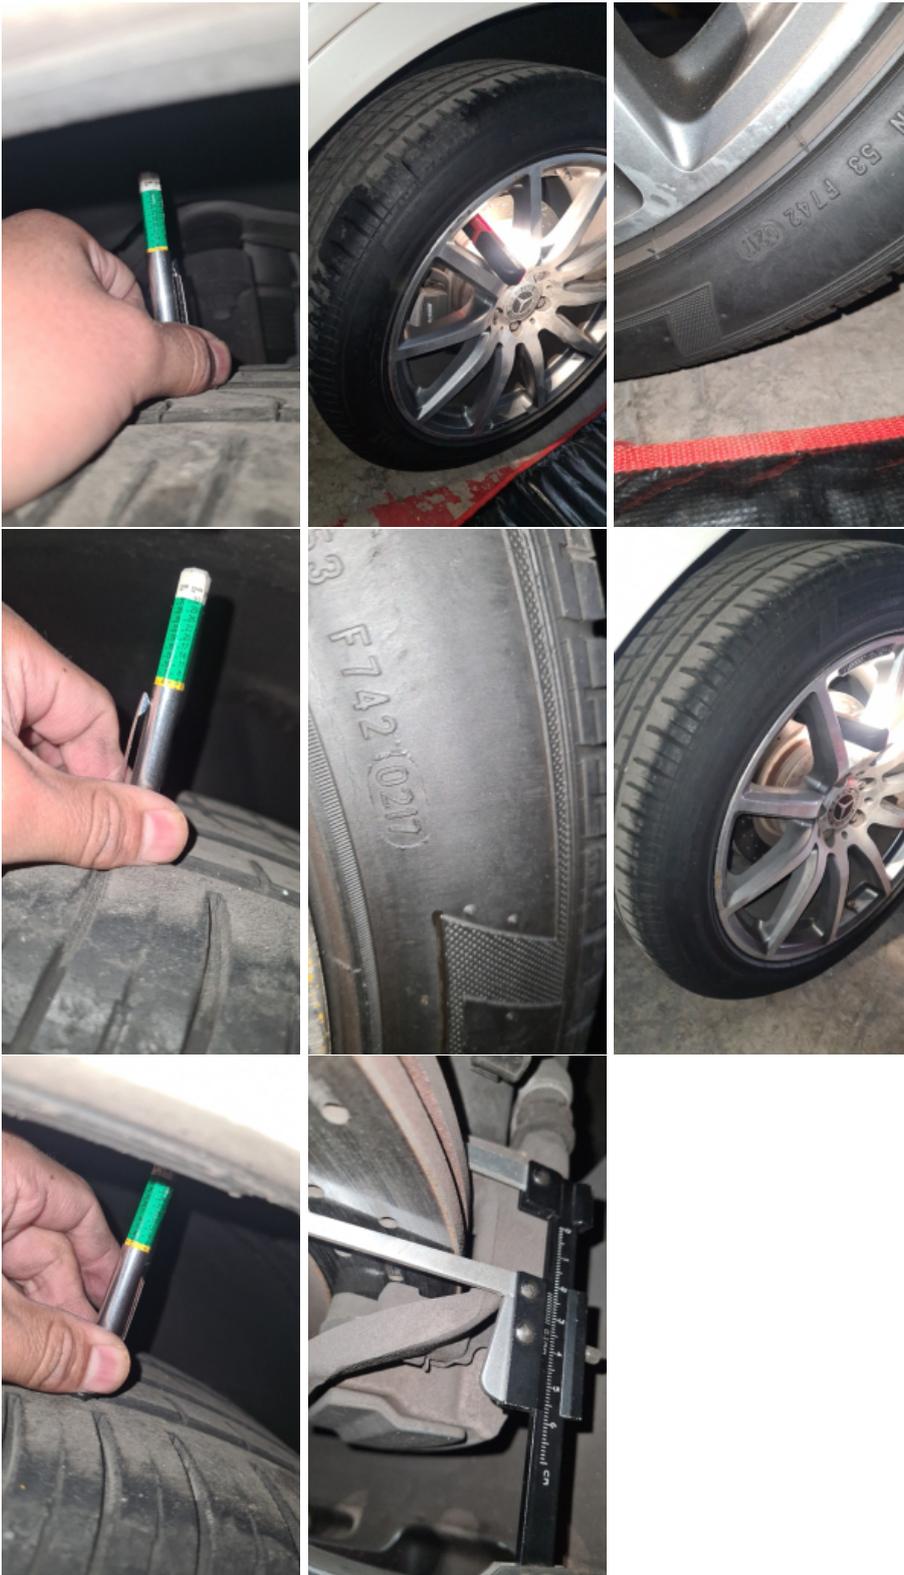
DELANTERAS

Profundidad de la banda de rodadura	Delanteras	Estado regular (3-5mm) AMARILLO
Estado de los flancos		Con rasgadura(s)
Antigüedad mayor a 5 años		Si
Profundidad de la banda de rodadura	Traseras	Estado regular (3-5mm) AMARILLO
Estado de los flancos		Buen estado
Antigüedad mayor a 5 años		Si

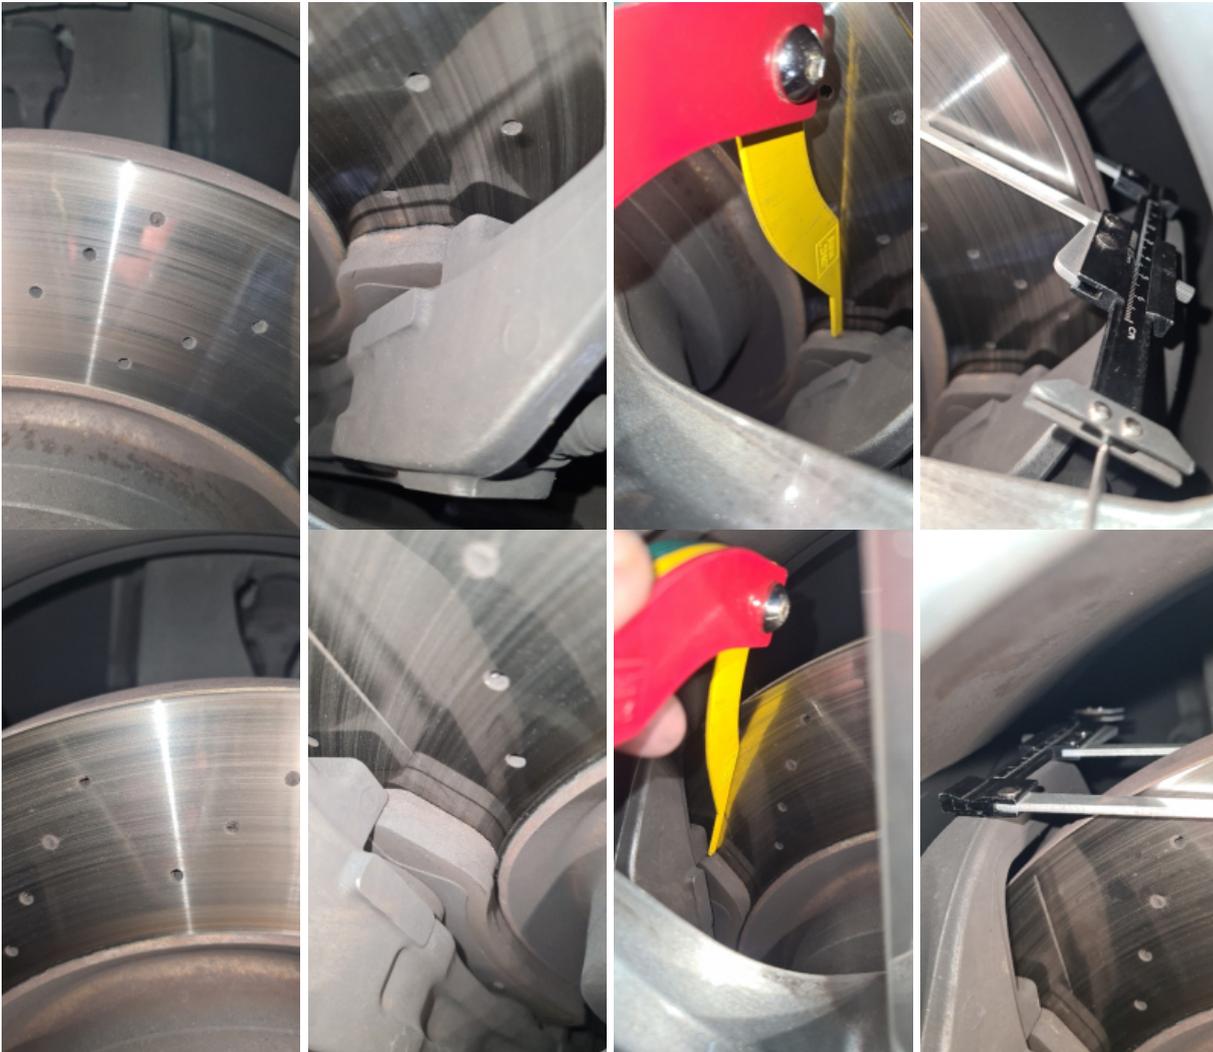
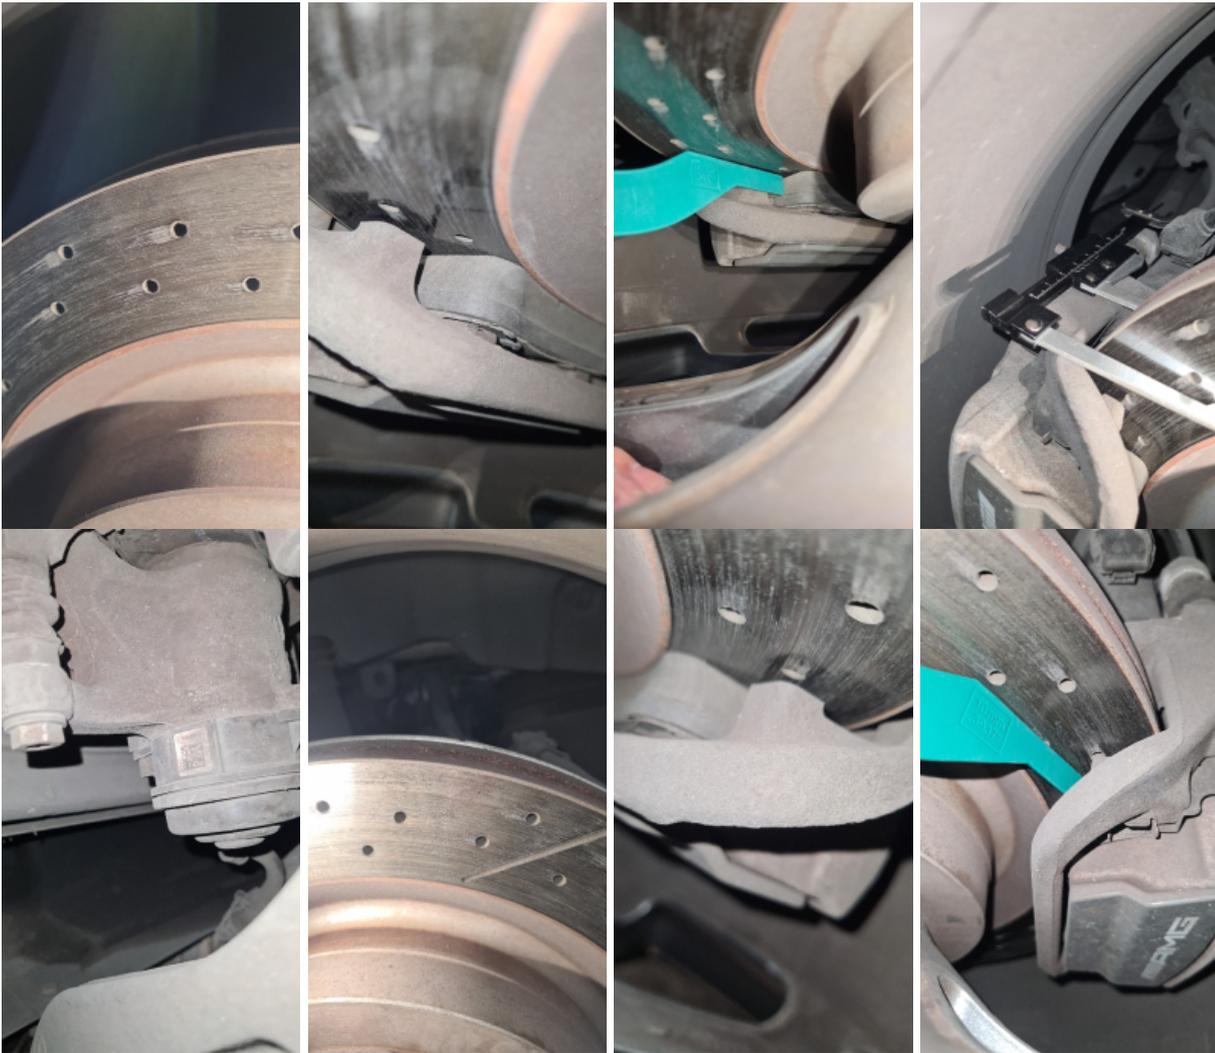
FRENOS

Tipo de frenos	Frenos de disco en las 4 ruedas
Estado de balatas	Regular (entre 4mm a 6mm)
Estado de discos de freno	En buen estado sin daños visibles y grosor superior dentro del rango del fabricante
Fugas visibles en el sistema	No

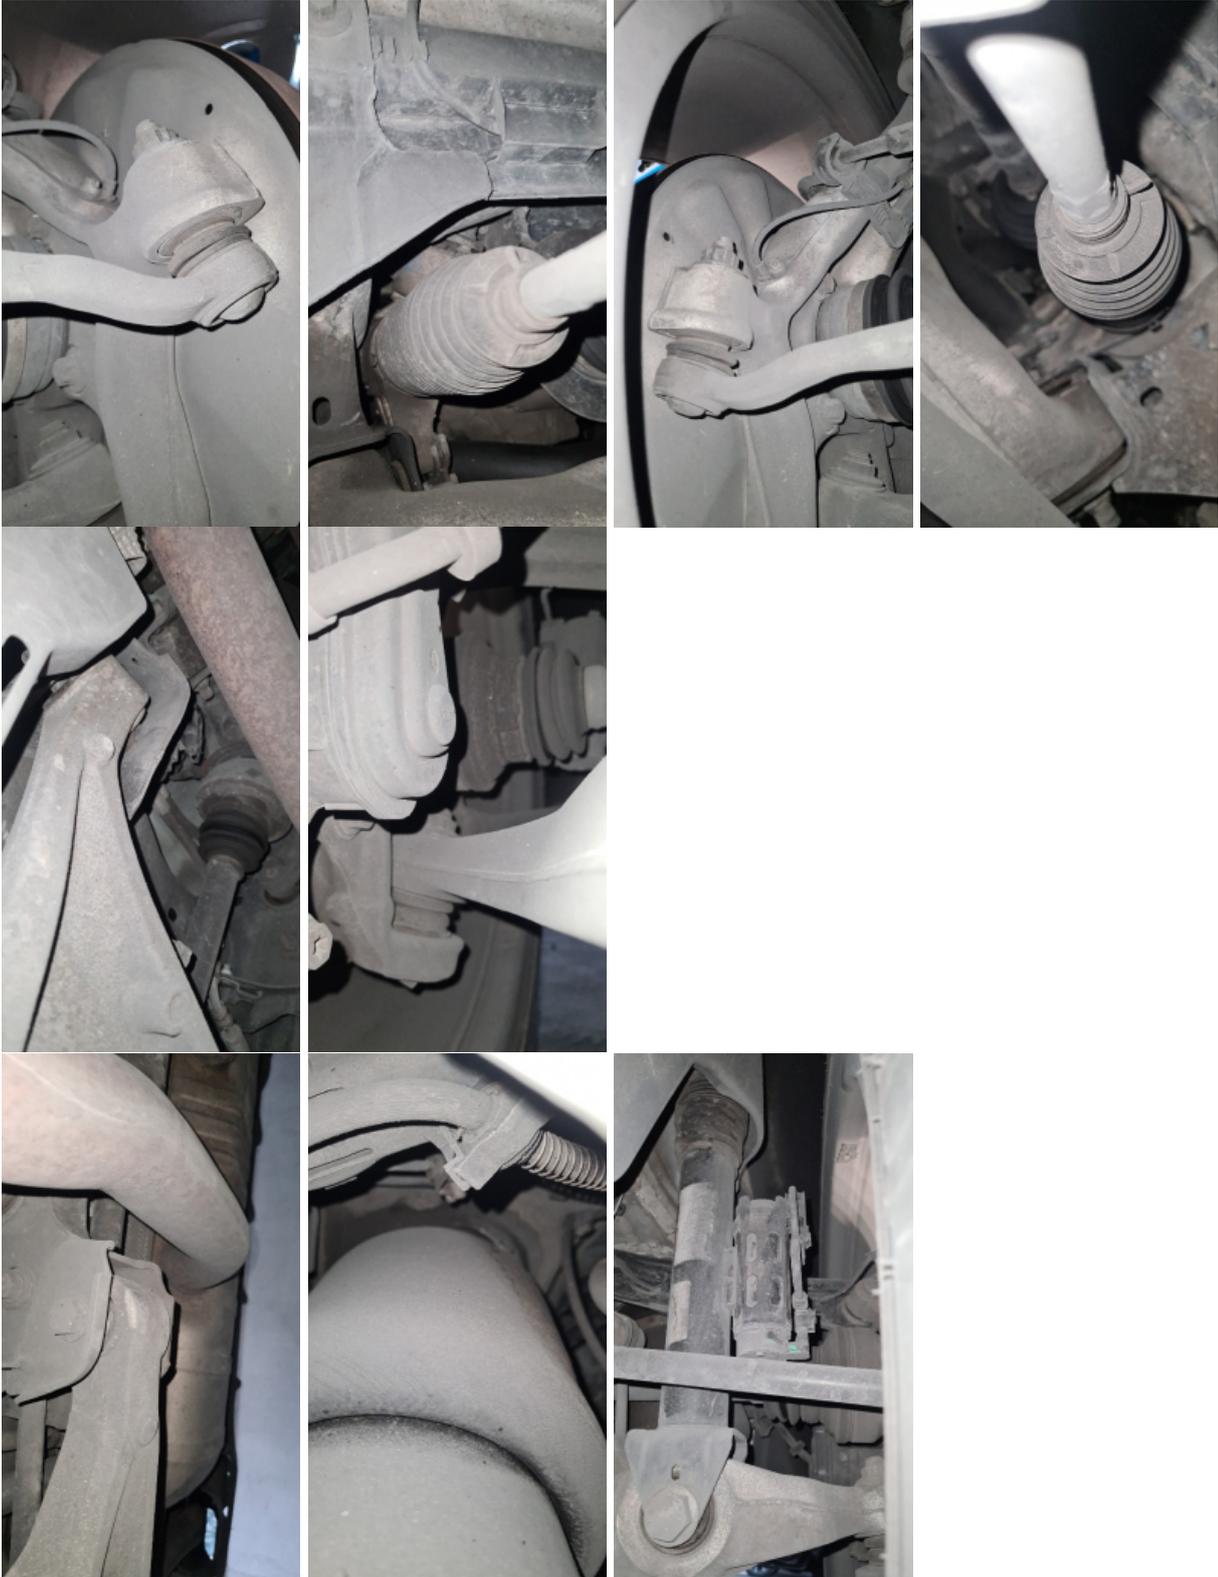
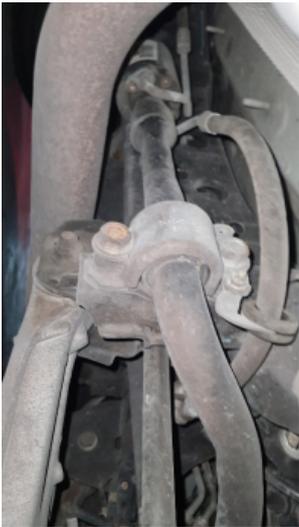
DIRECCIÓN

Fugas visibles	Si hay fugas visibles
----------------	-----------------------

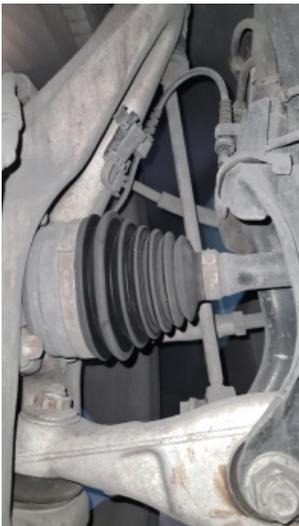
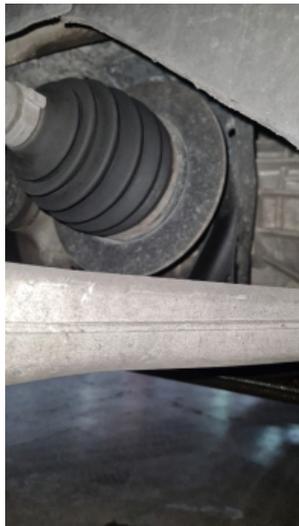
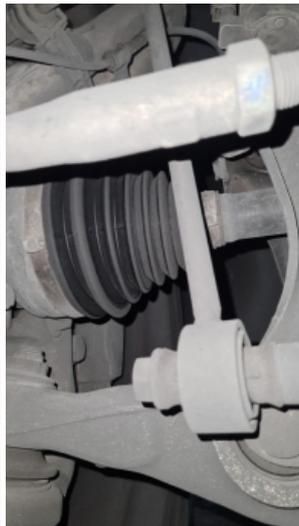
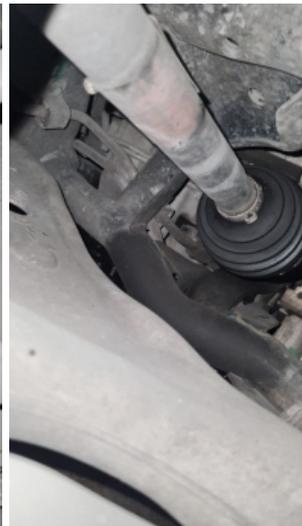
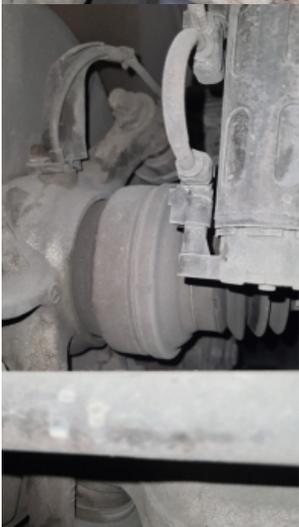
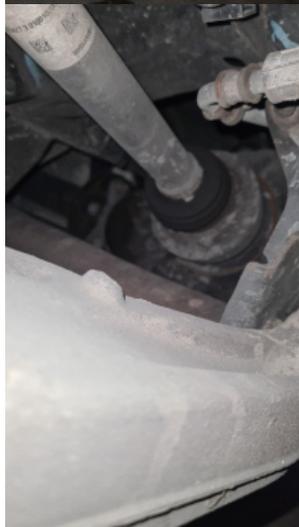
TREN DE TRANSMISIÓN

Desgaste visible	Con desgaste visible
Juntas universales	Estado regular
Fugas visibles en transmisión o diferencial	Con fugas aparentes
Ubicación de fuga ★	Transmisión, Diferencial
Estado de soportes de transmisión	Buen estado

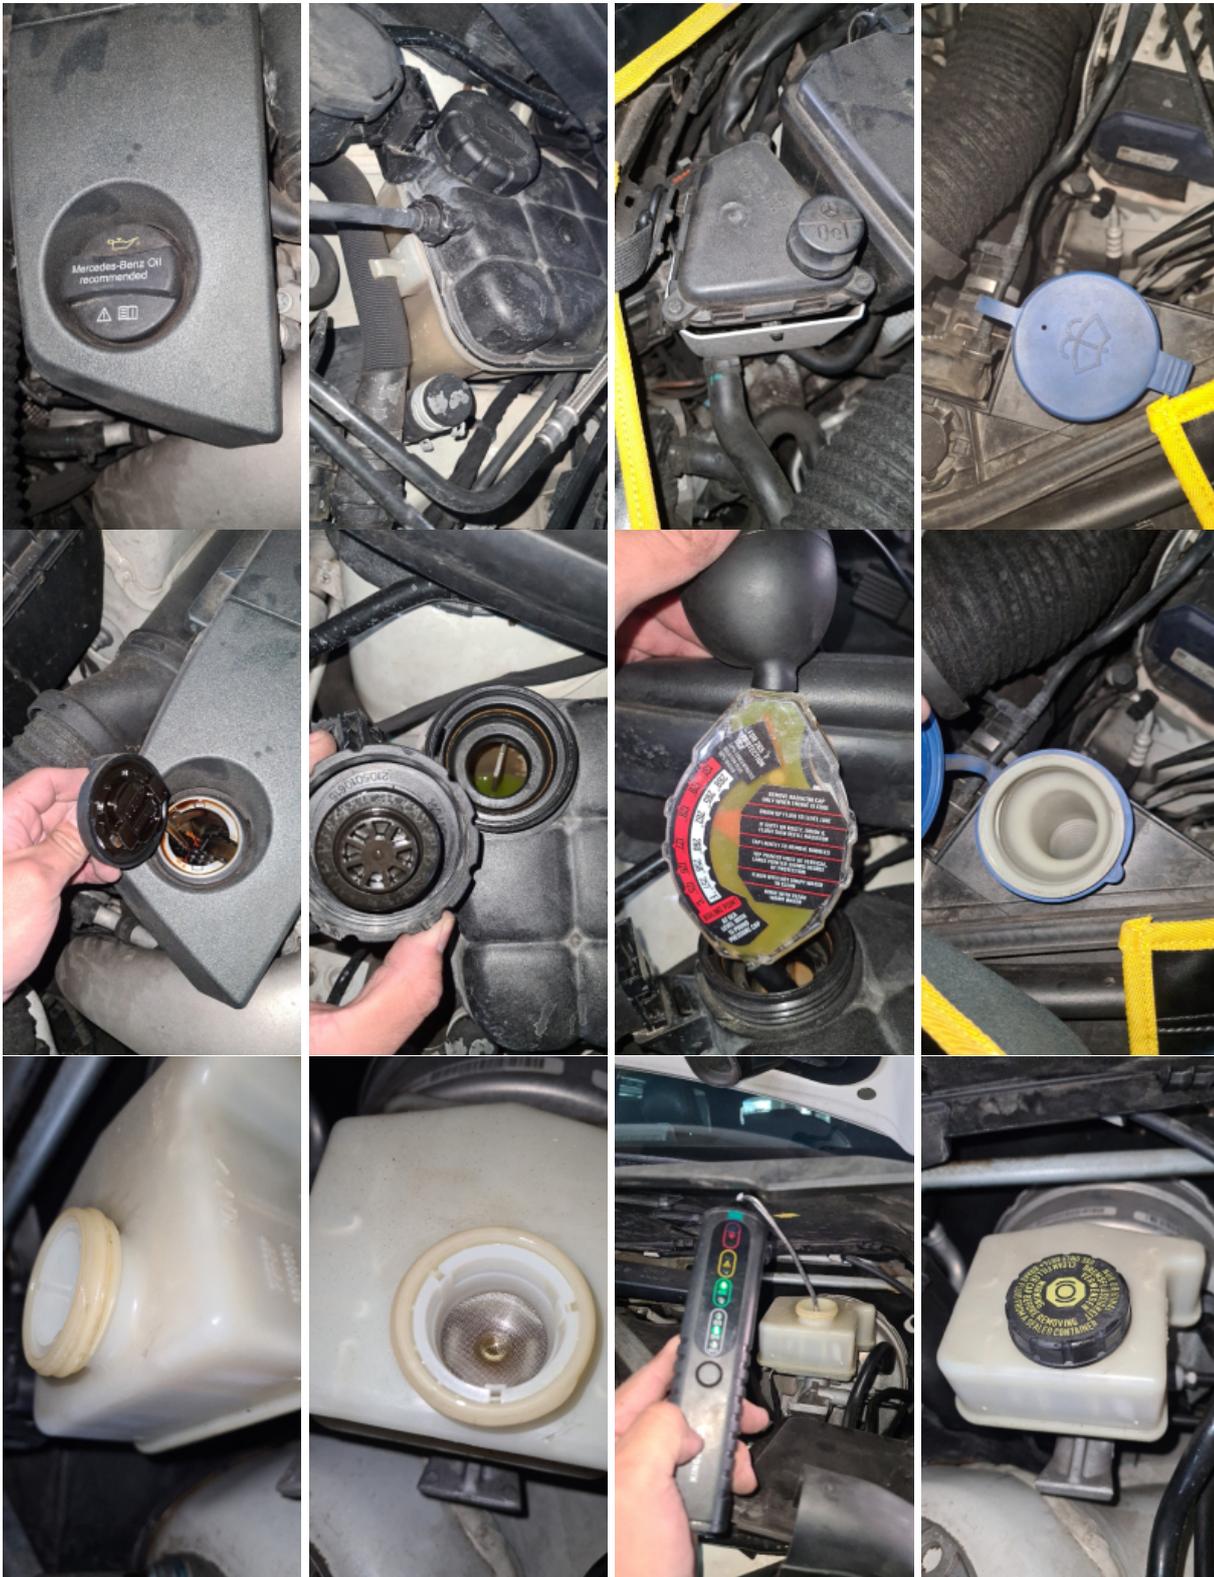
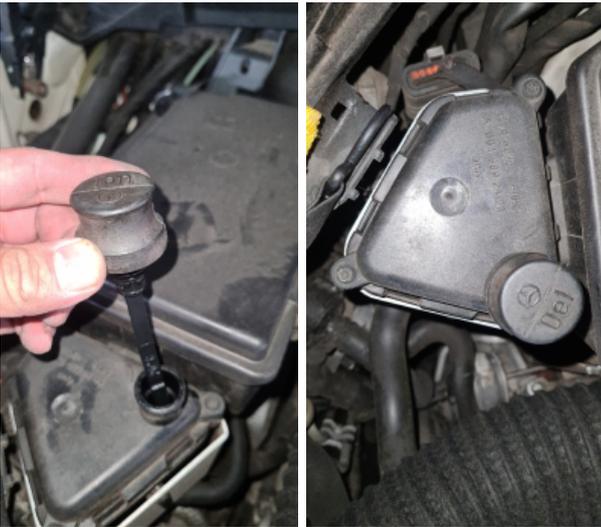
FLUIDOS

Aceite	MAL ESTADO pero nivel correcto
Anticongelante	MAL ESTADO Y NIVEL INCORRECTO
Líquido de frenos	Buen estado y en el nivel correcto
Líquido de dirección	Buen estado y en el nivel correcto
Aceite de transmisión	No es posible verificar físicamente

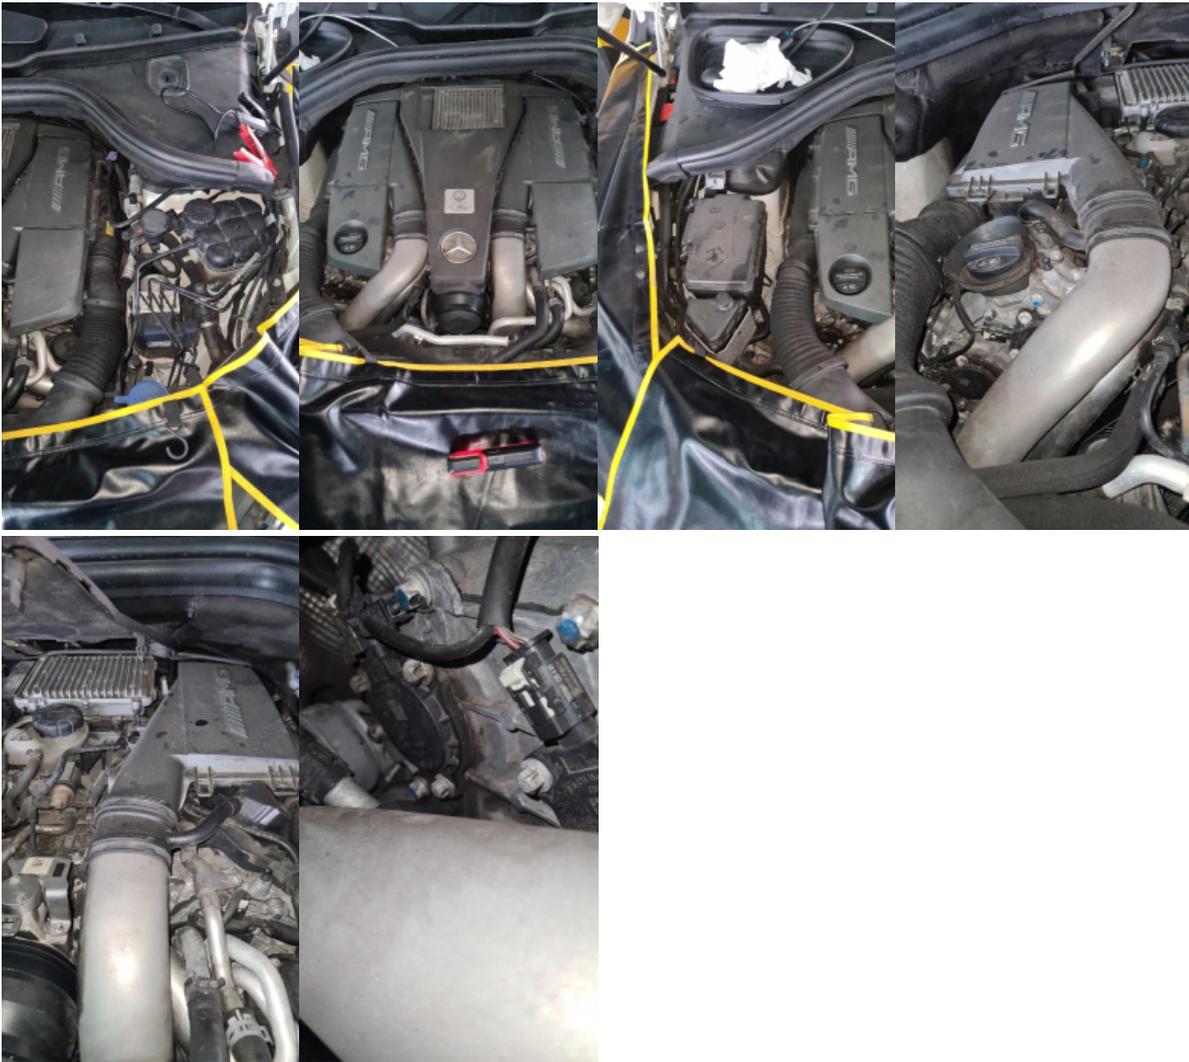
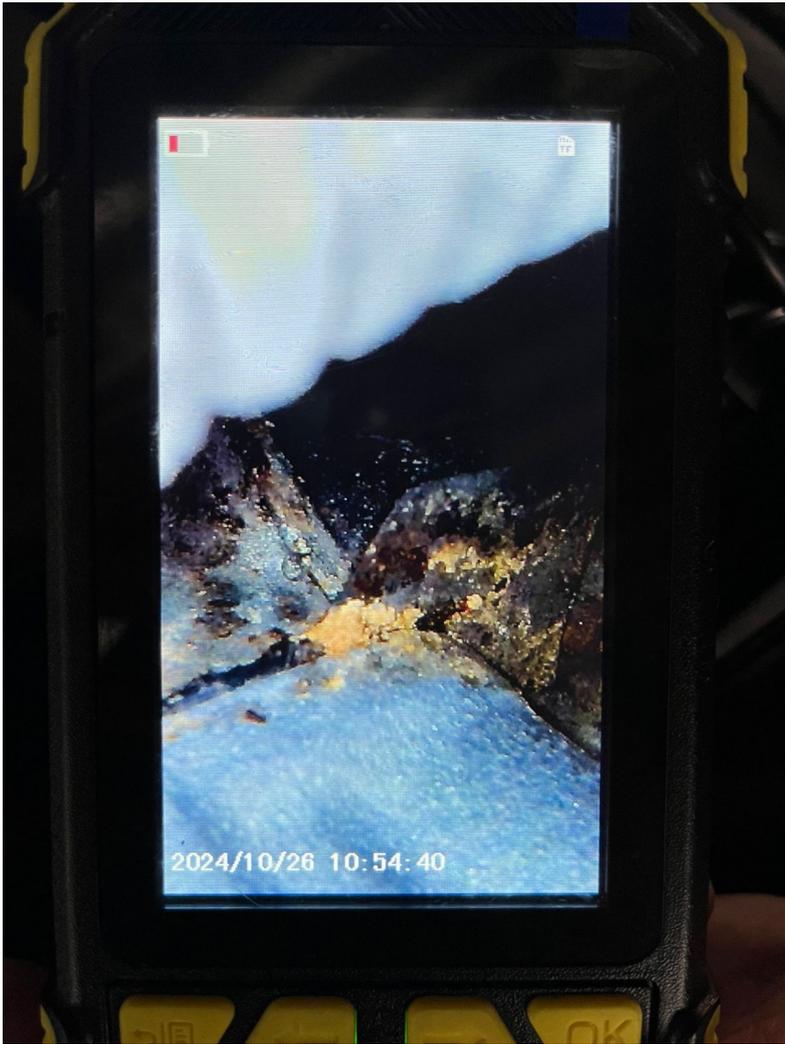
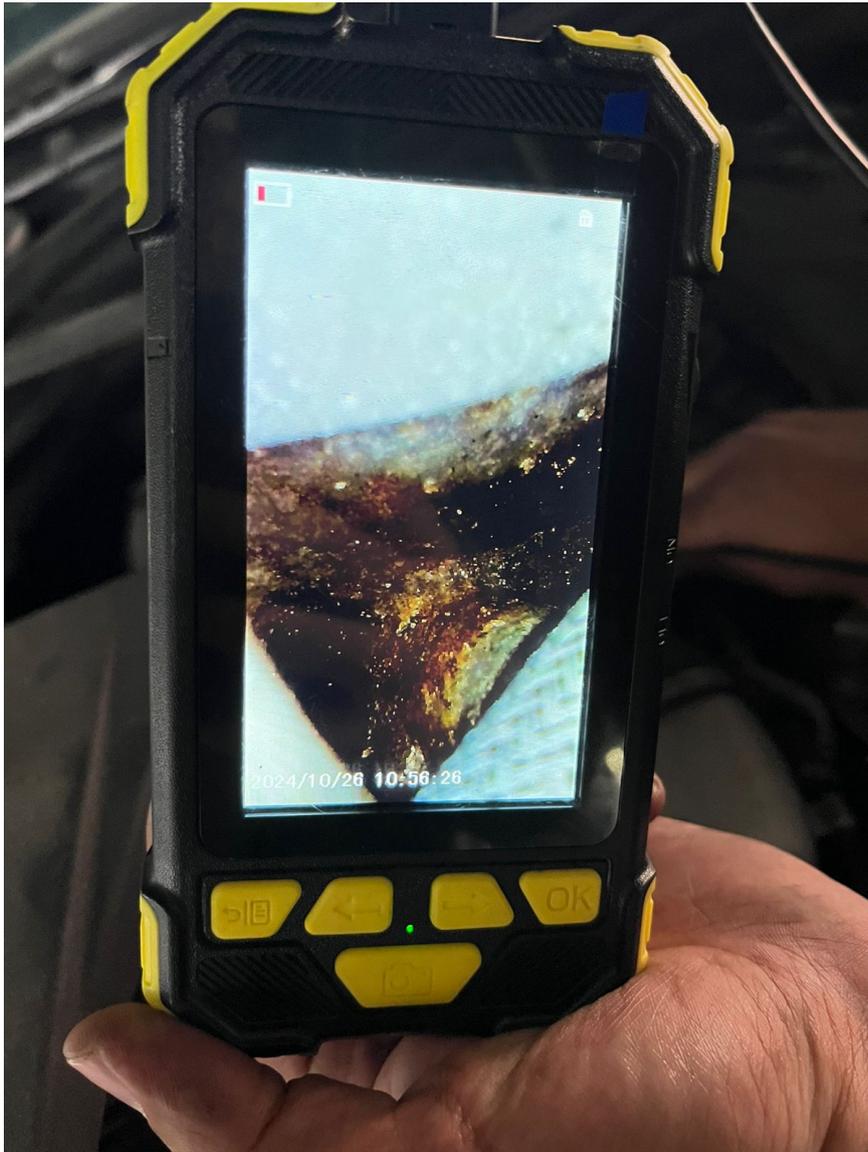
MOTOR

Fugas visibles	Si hay fugas visibles
----------------	-----------------------
