Inspección Mecánica

WeVerify
autos

Folio de inspección: MECANICA+603+VOLKSWAGEN+TRANSPORTER+2019+19DICIEMBRE2025	
Fecha y hora de inspección: 18/12/25	
Ubicación de inspección: A ubicación del contratante	Nombre de inspector: Victor [REDACTED]

Tipo de auto: Van	Marca del auto: Volkswagen	Modelo del auto: Transporter
	Año del automóvil: 2019	Color exterior del auto: Blanco
Tipo de transmisión: Manual	Kilometraje exacto en odómetro 186,785	Número de serie / NIV: [REDACTED] 603

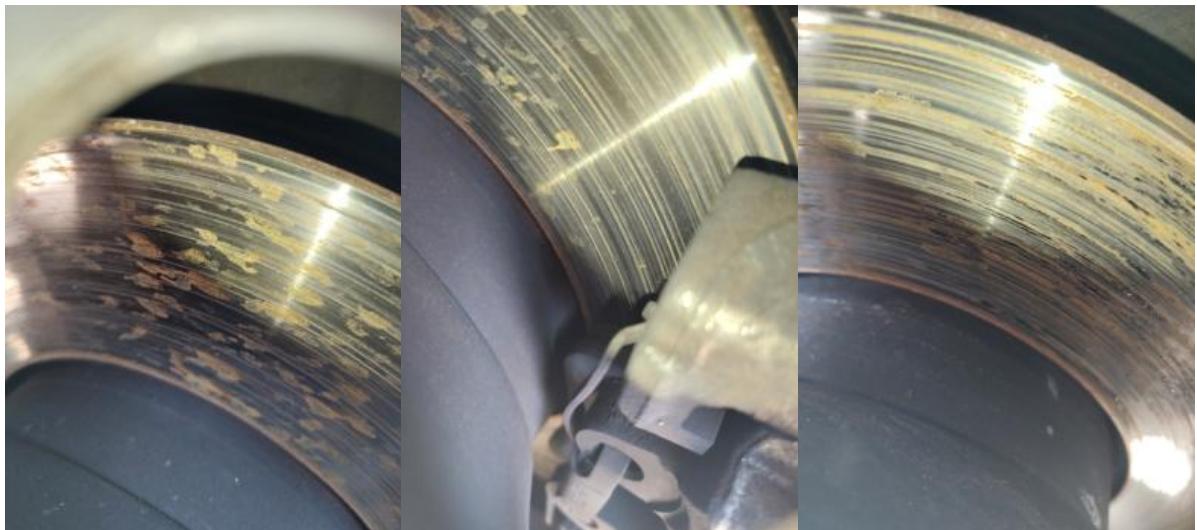
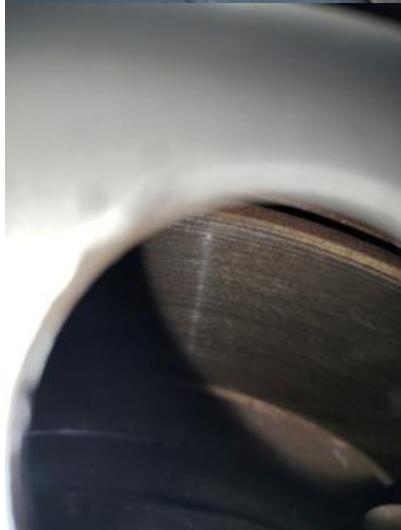
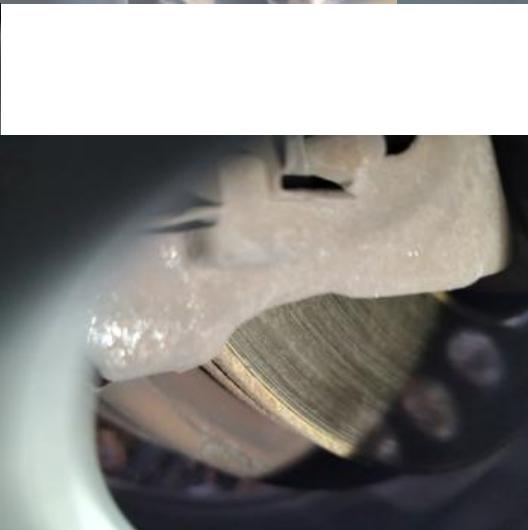
FRENOS

Tipo de frenos	Frenos de disco en las 4 ruedas
Estado de balatas	En buen estado (más de 6mm)
Estado de discos de freno	En buen estado sin daños visibles y grosor superior dentro del rango del fabricante
Fugas visibles en el sistema	No

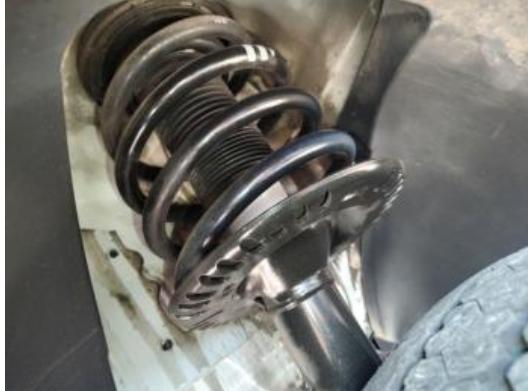
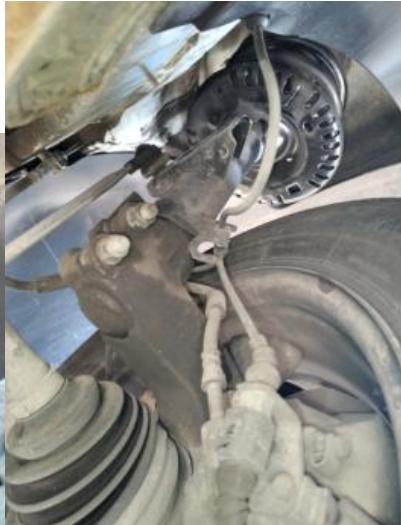
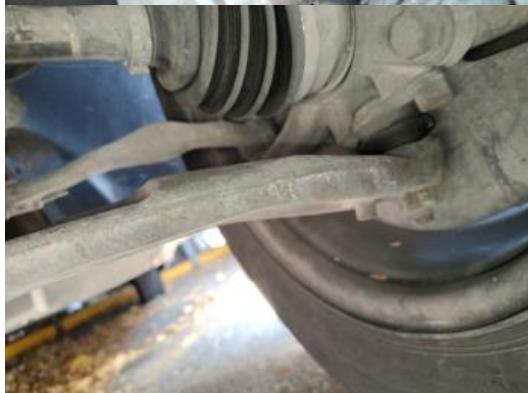
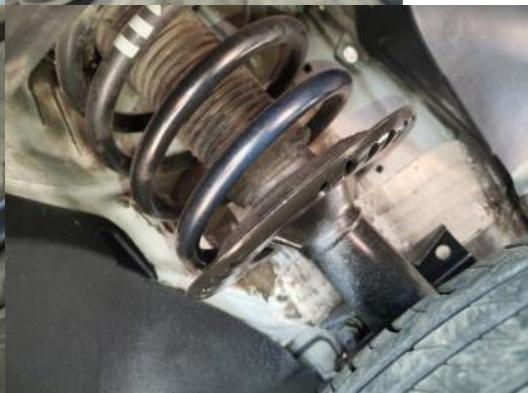
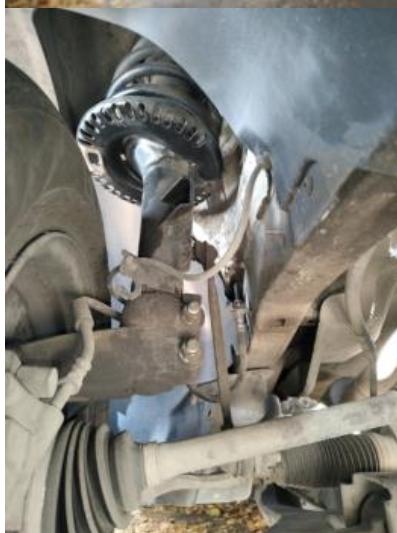
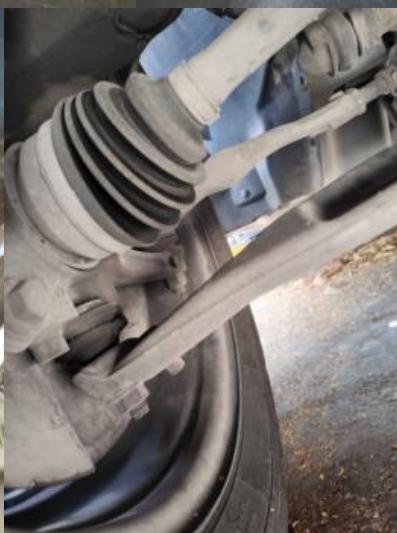
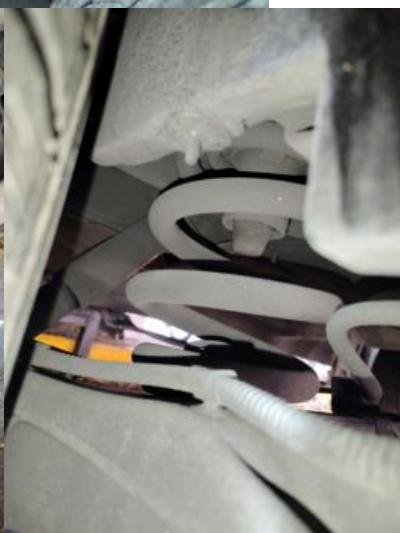
SUSPENSIÓN

Desgaste uniforme de llantas	Si, el desgaste es uniforme en todas las llantas
Fugas visibles en amortiguadores	No hay fugas visibles en ningún amortiguador
Localización de fuga en amortiguador ★	
Oxido visible	No hay óxido visible
Estado de los resortes	Buen estado los 4 resortes
Localización de resorte(s) en mal estado ★	
Estado de bujes y casquillos	Buen estado en los 4 lados
Localización de bujes y casquillos en mal estado ★	
Estado de la barra estabilizadora	Buen estado
Hay ruidos al comprimir y descomprimir la suspensión	No, no hay ruidos
Localización de ruido ★

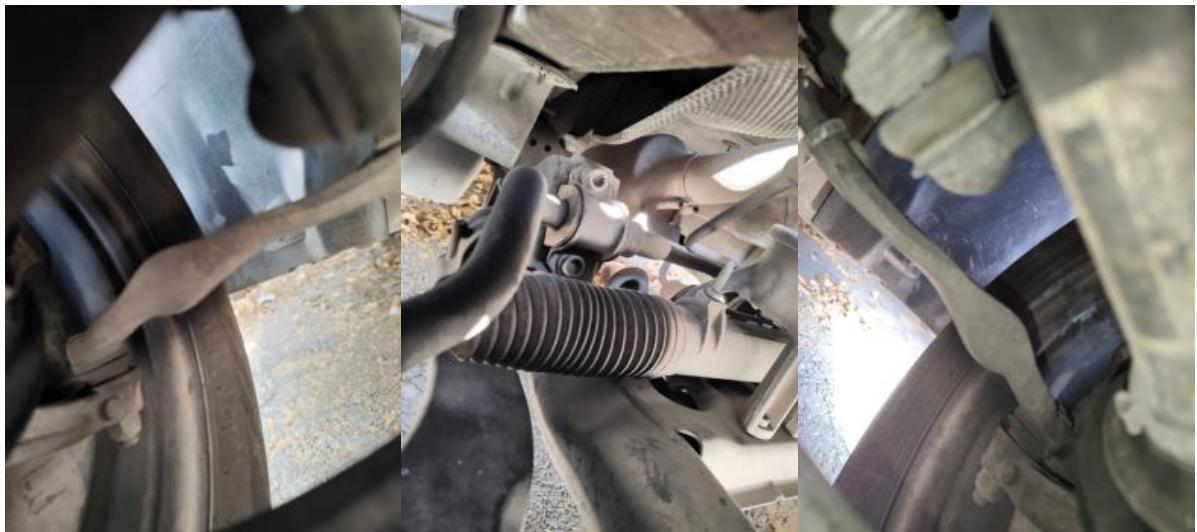
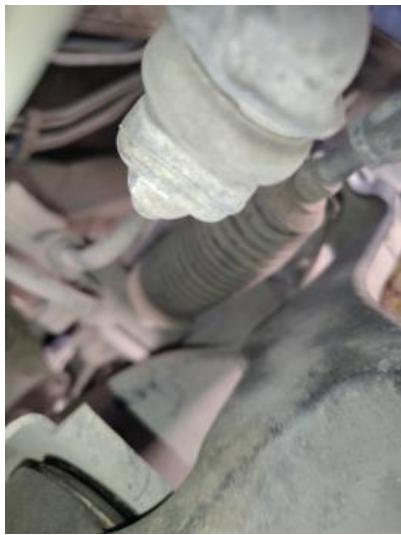
DIRECCIÓN

Alineación	Correcta
Estado de brazos, terminales, hules y empaques	Buen estado todos los componentes
Componente en mal estado ★	
Fugas visibles	No hay fugas visibles

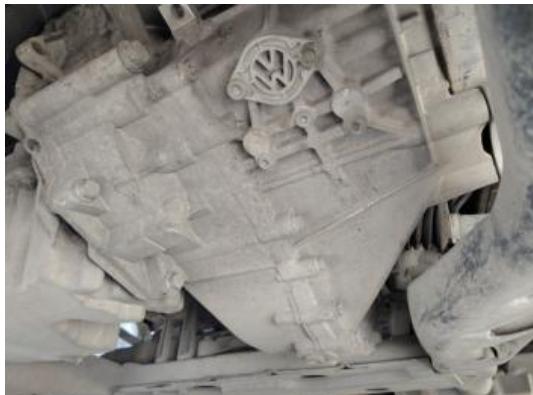
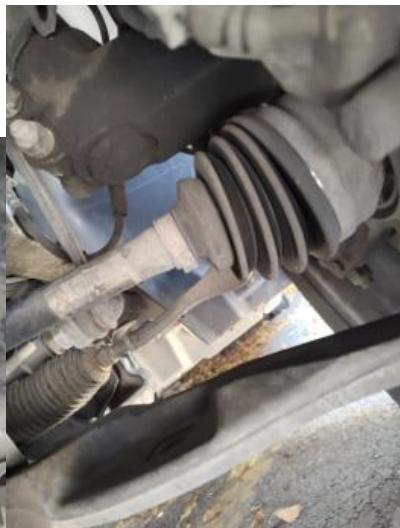
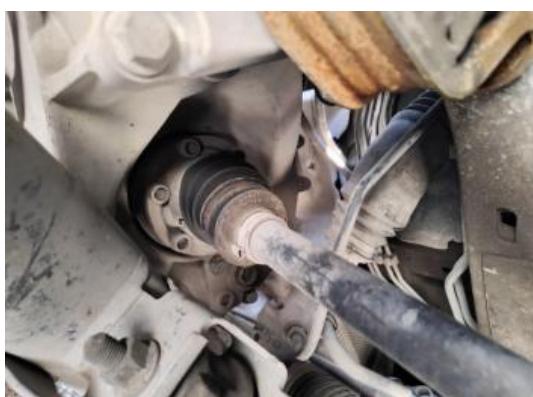
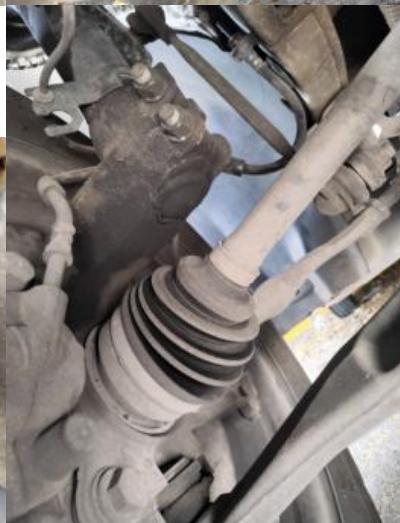
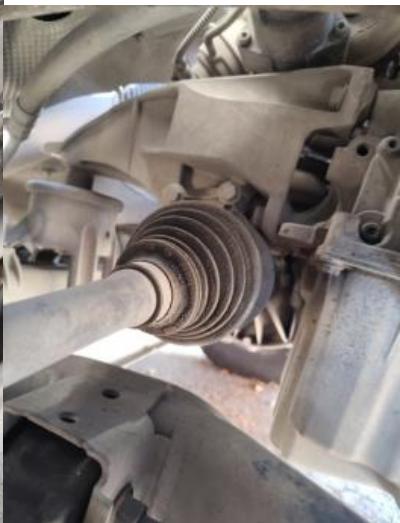
TREN DE TRANSMISIÓN

Desgaste visible	Sin desgaste aparente
Juntas universales	Buen estado
Fugas visibles en transmisión o diferencial	Sin fugas visibles
Ubicación de fuga ★	
Estado de soportes de transmisión	Estado regular

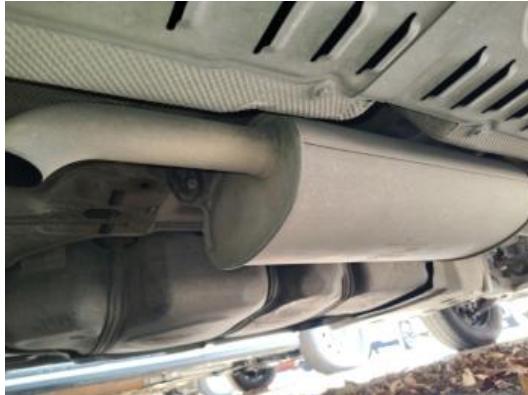
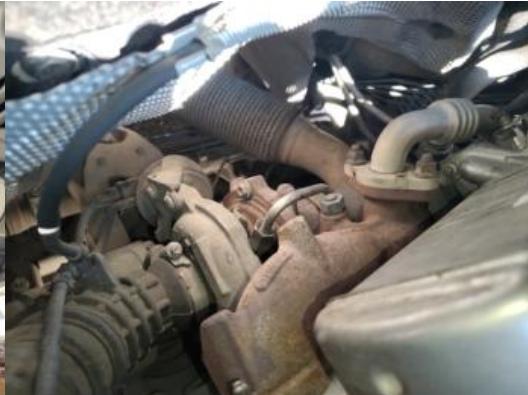
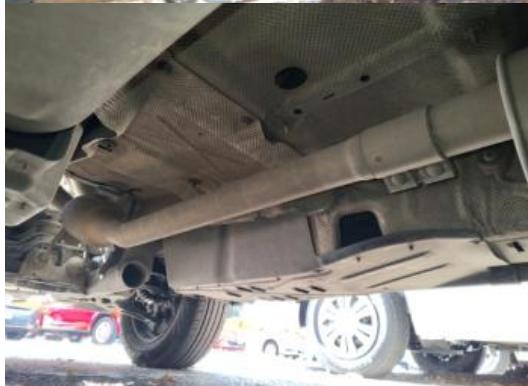
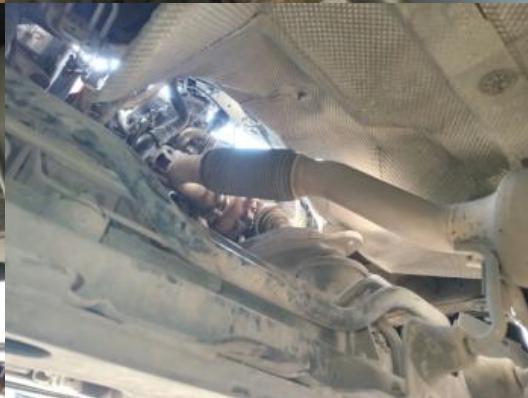
SISTEMA DE ESCAPE

Estado general del sistema	Buen estado
Componentes en mal estado ★

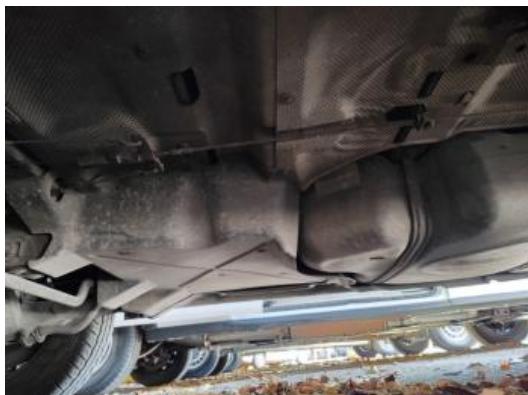
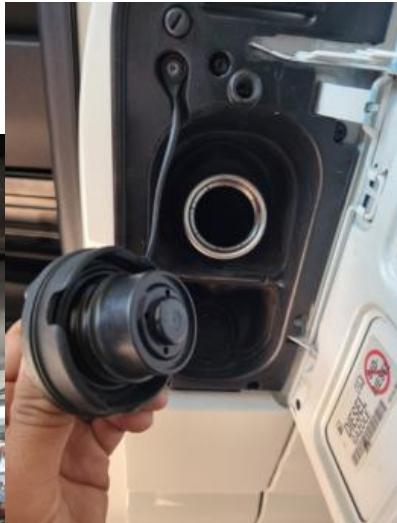
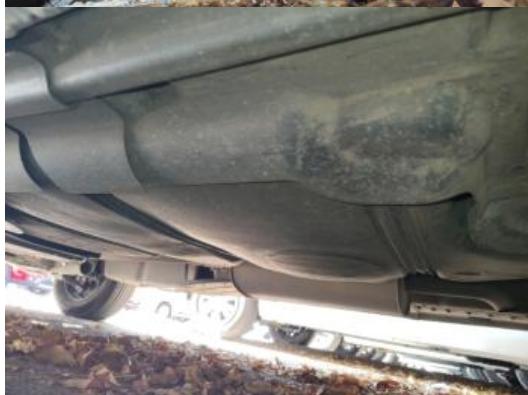
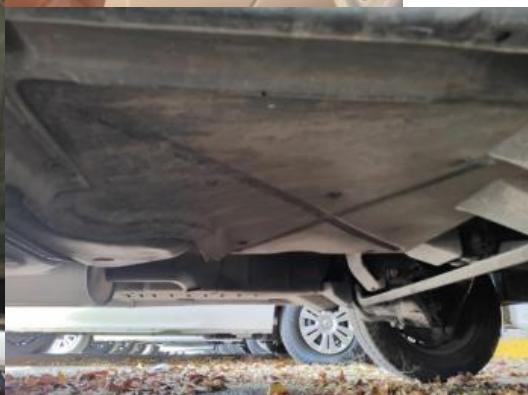
SISTEMA DE COMBUSTIBLE

Fugas visibles	No tiene fugas visibles
Estado del tanque y líneas de combustible	Buen estado
Componentes en mal estado ★

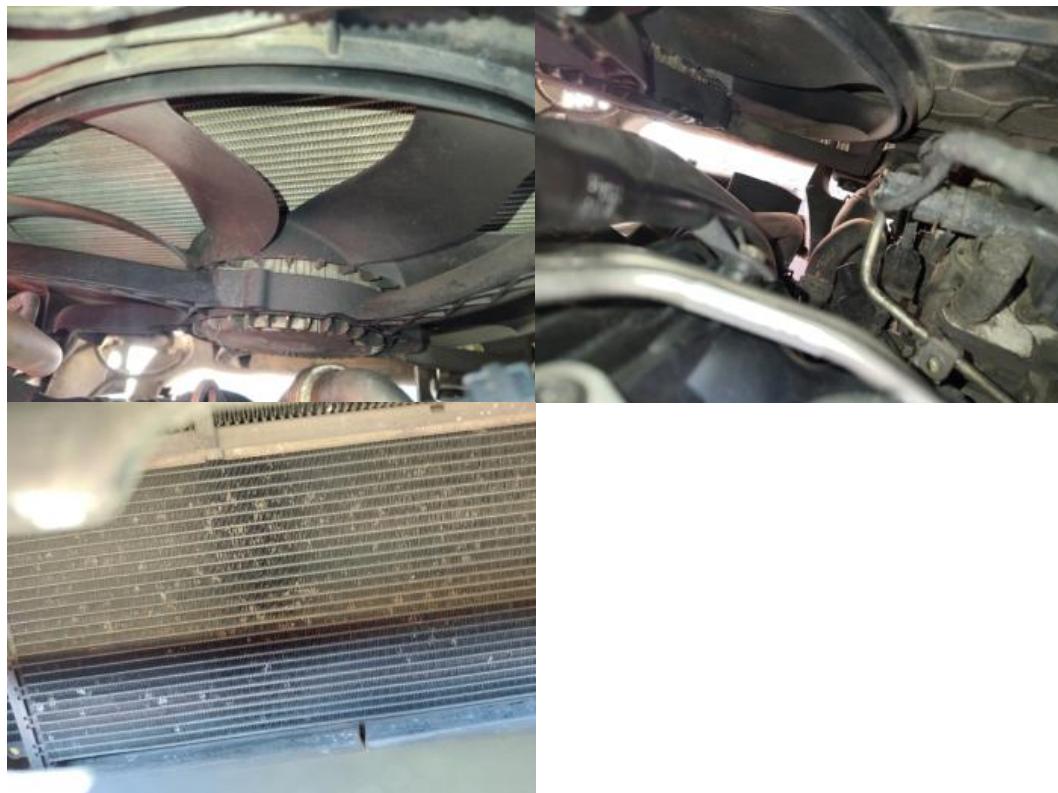
SISTEMA DE REFRIGERACIÓN

Estado del radiador, ventilador, mangueras y abrazaderas	Buen estado
Componentes en mal estado ★
