## Inspección de Carrocería

<b>Folio de inspección:</b> CARROCERIA+603+VOLKSWAGEN+TRANSPORTER+2019+19DICIEMBRE2025	
<b>Fecha y hora de inspección:</b> 19/12/25	
<b>Ubicación de inspección:</b> A ubicación del contratante	<b>Nombre de inspector:</b> Victor

<b>Tipo de auto:</b> Van	<b>Marca del auto:</b> Volkswagen	<b>Modelo del auto:</b> Transporter
	<b>Año del automóvil:</b> 2022	<b>Color exterior del auto:</b> Blanco
<b>Tipo de transmisión:</b> Manual	<b>Kilometraje exacto en odómetro</b> 186,785	<b>Número de serie / NIV:</b> 603

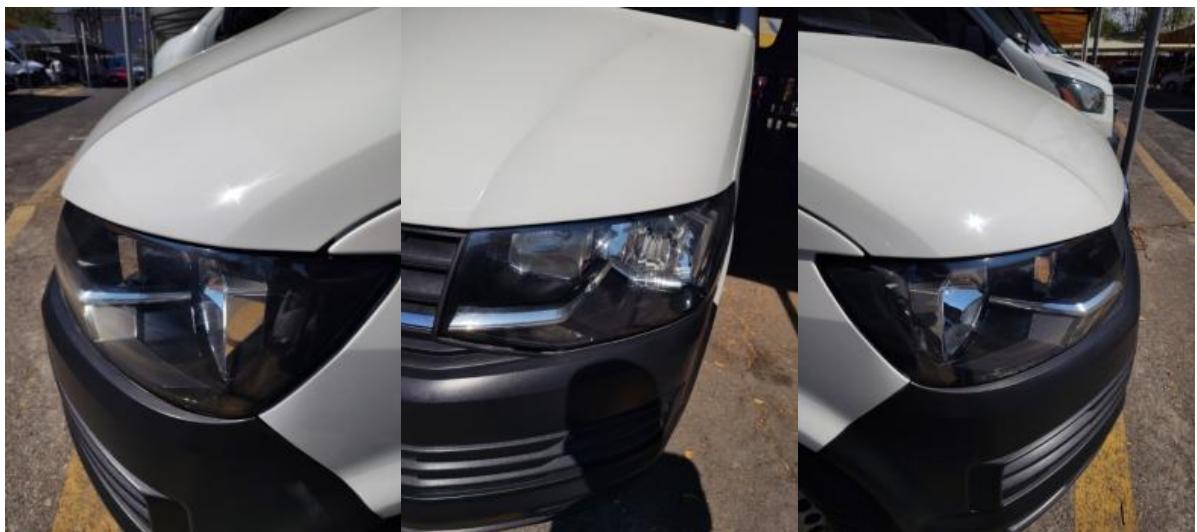
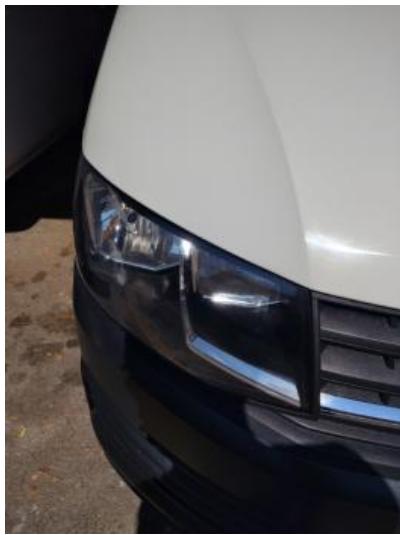
### FAROS

Estética	Buen estado
Localización de faro en mal estado estético ★	
Funcionamiento	Funcionan correctamente
Localización de faro con mal funcionamiento ★

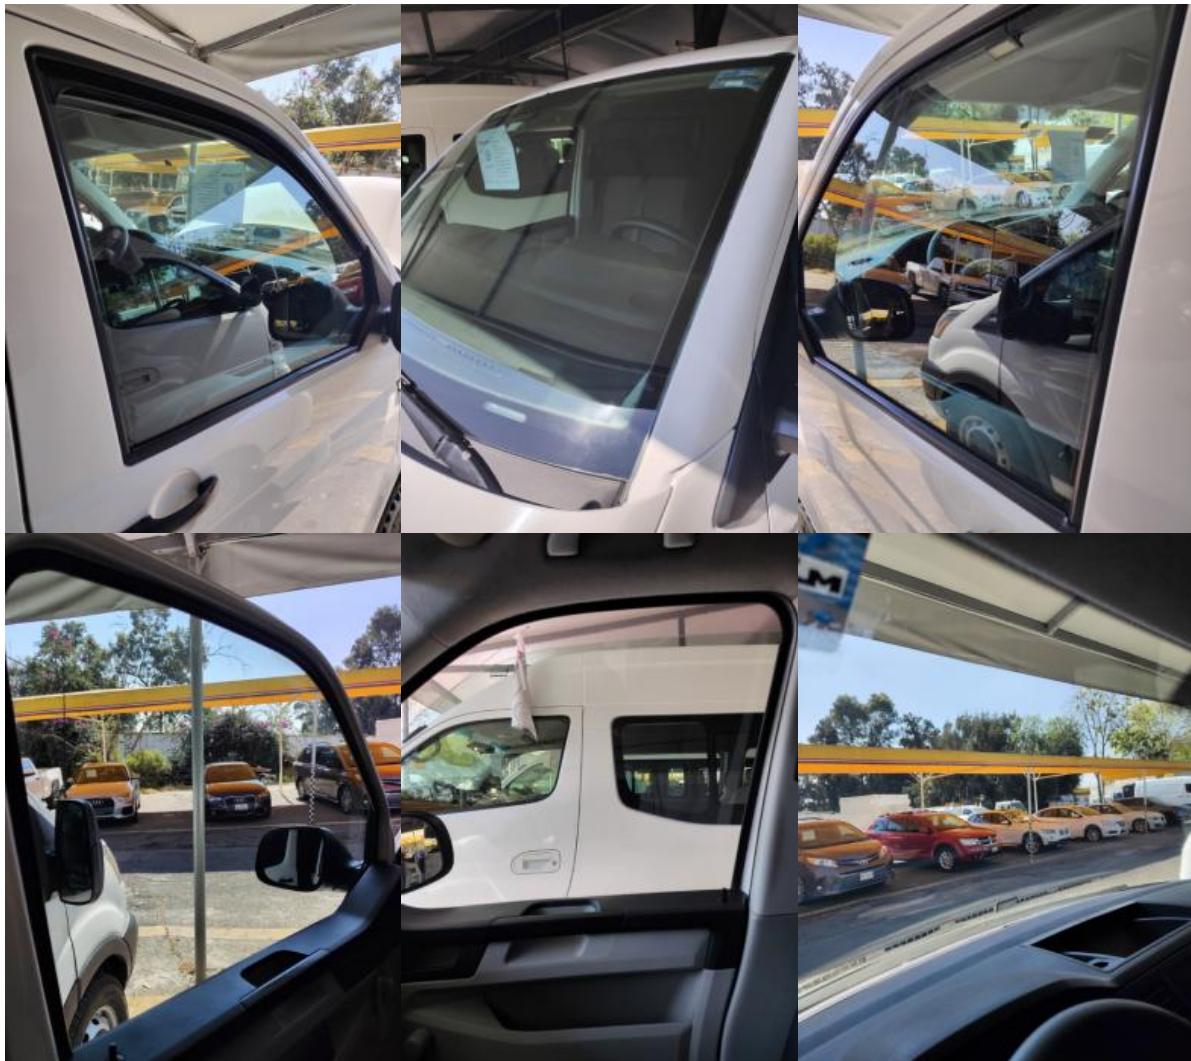
## CRISTALES

Estado de todos los cristales	Buen estado
Localización de cristal(es) en mal estado ★

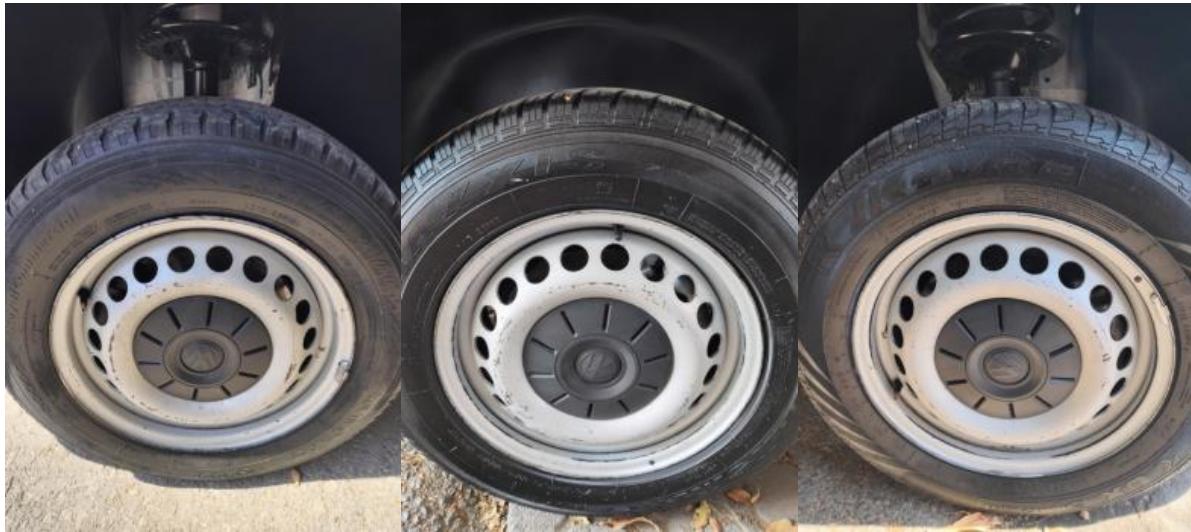
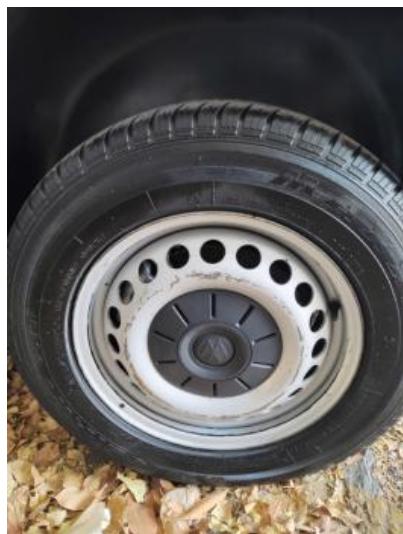
## RINES

Tipo de rin	Rin
Estado de los rines	Buen estado
Localización de faro con mal funcionamiento ★	
Birlos / tuercas completas	Si, completos
Birlos de seguridad	No tiene en ninguna llanta

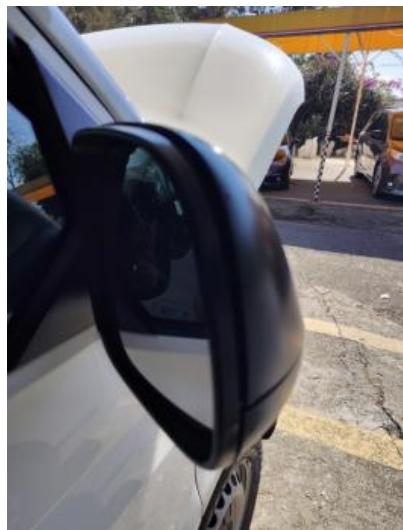
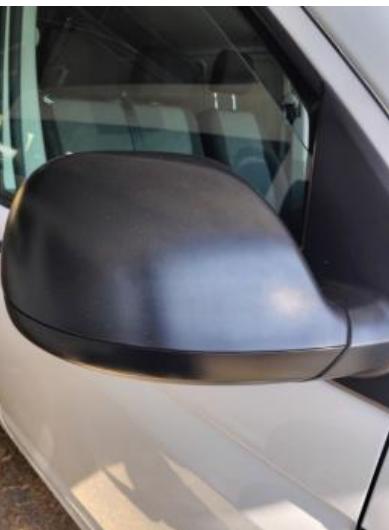
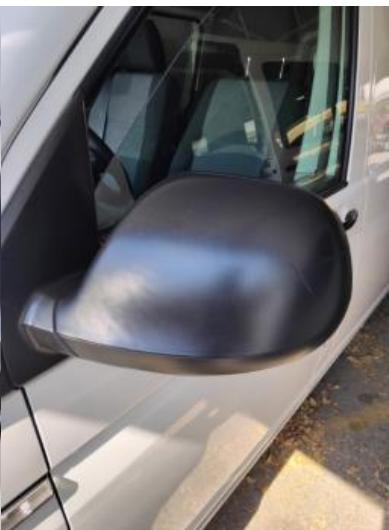
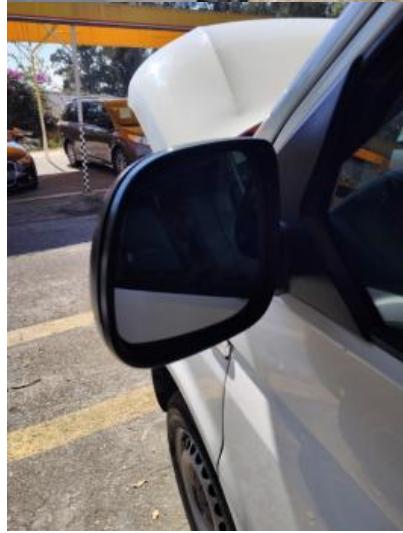
## ESPEJOS RETROVISORES

Estética	Buen estado
Espejo(s) en mal estado ★
