Reporte Muestra Inspección Mecánica

Folio de inspección: REPORTEMUESTRAMECANICAMercedesBenzGLE632016260824	
Fecha y hora de inspección: 26/08/24, 09:40	
Ubicación de inspección: A ubicación del contratante	Nombre de inspector: Jesus Salas

Tipo de auto: Camioneta / SUV con tercera fila de asientos	Marca del auto: Mercedes Benz	Modelo del auto: GLE 63
Año del automóvil: 2016		Color exterior del auto: BLANCO
Tipo de transmisión: Automática	Kilometraje exacto en odómetro 75,936	Número de serie / NIV: REPORTEMUESTRA

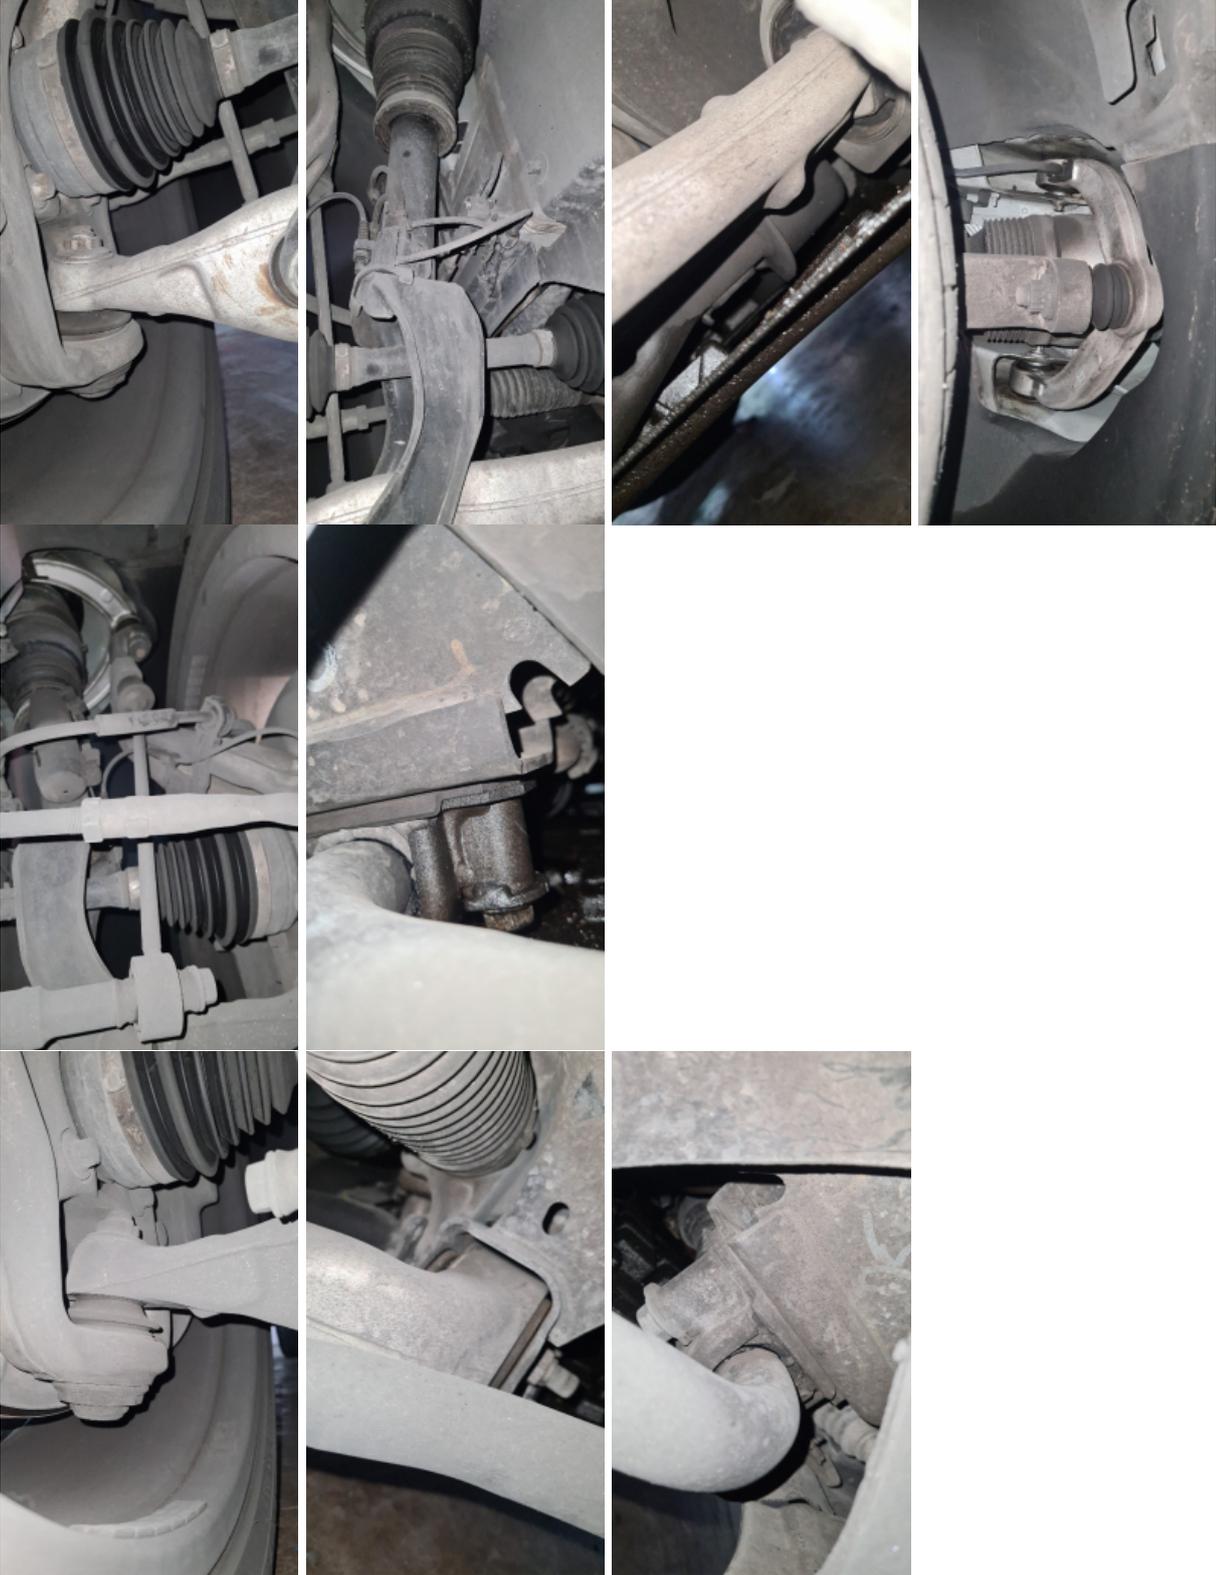
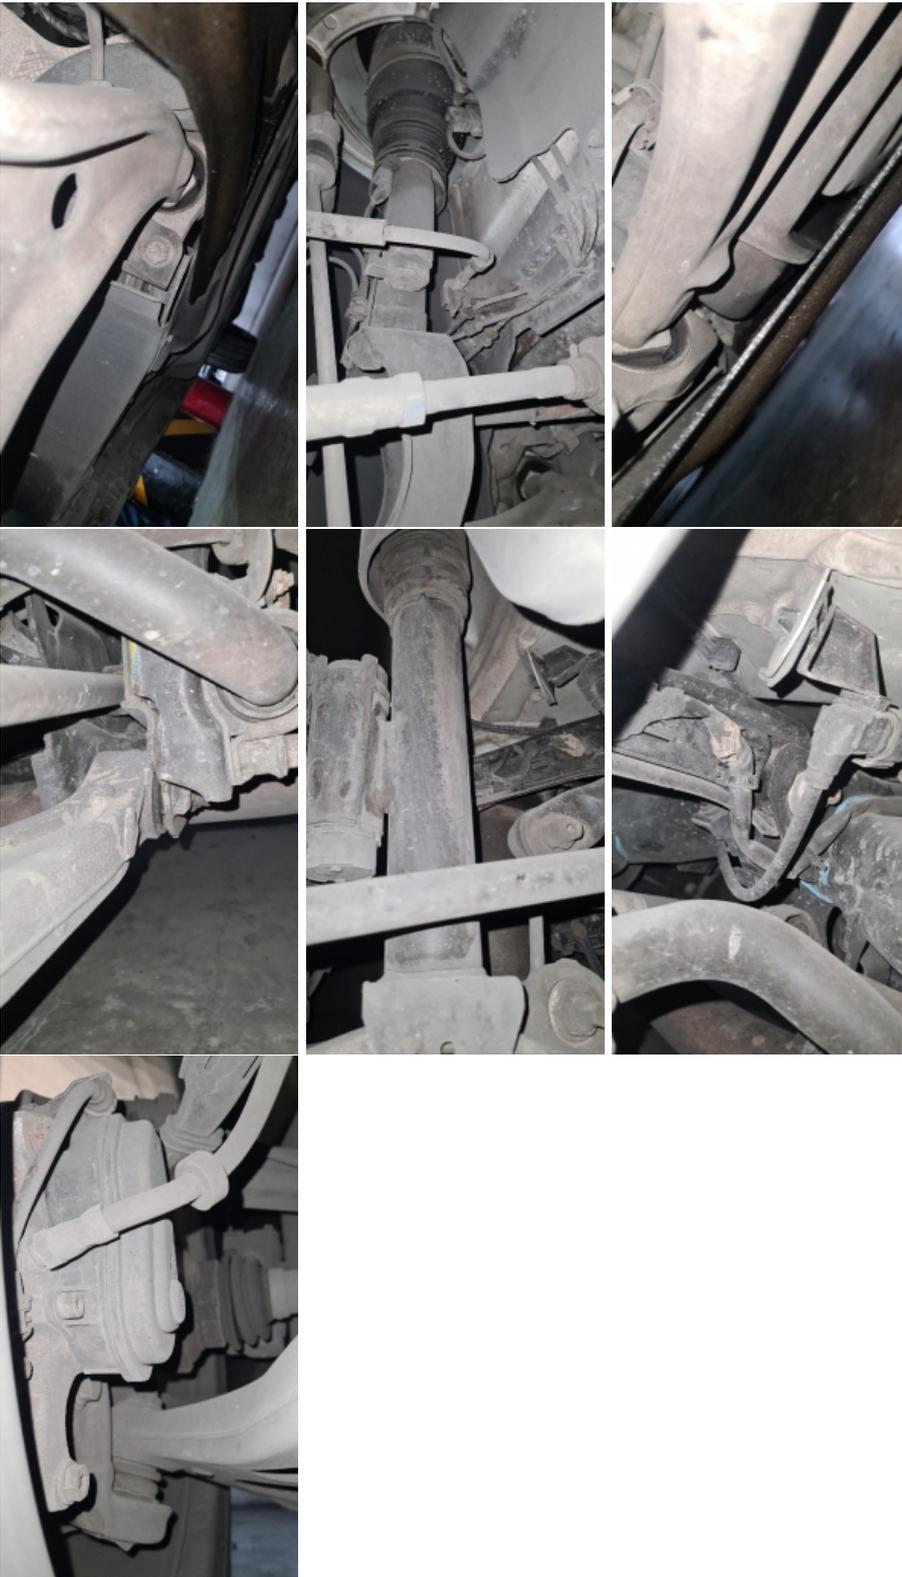
SUSPENSIÓN

Desgaste uniforme de llantas	Si, el desgaste es uniforme en todas las llantas
Fugas visibles en amortiguadores	No hay fugas visibles en ningún amortiguador
Localización de fuga en amortiguador ★	
Oxido visible	No hay óxido visible
Estado de los resortes	Buen estado los 4 resortes
Localización de resorte(s) en mal estado ★	
Estado de bujes y casquillos	Mal estado al menos en un lado
Localización de bujes y casquillos en mal estado ★	Delantera copiloto
Estado de la barra estabilizadora	Buen estado
Hay ruidos al comprimir y descomprimir la suspensión	No, no hay ruidos
Localización de ruido ★

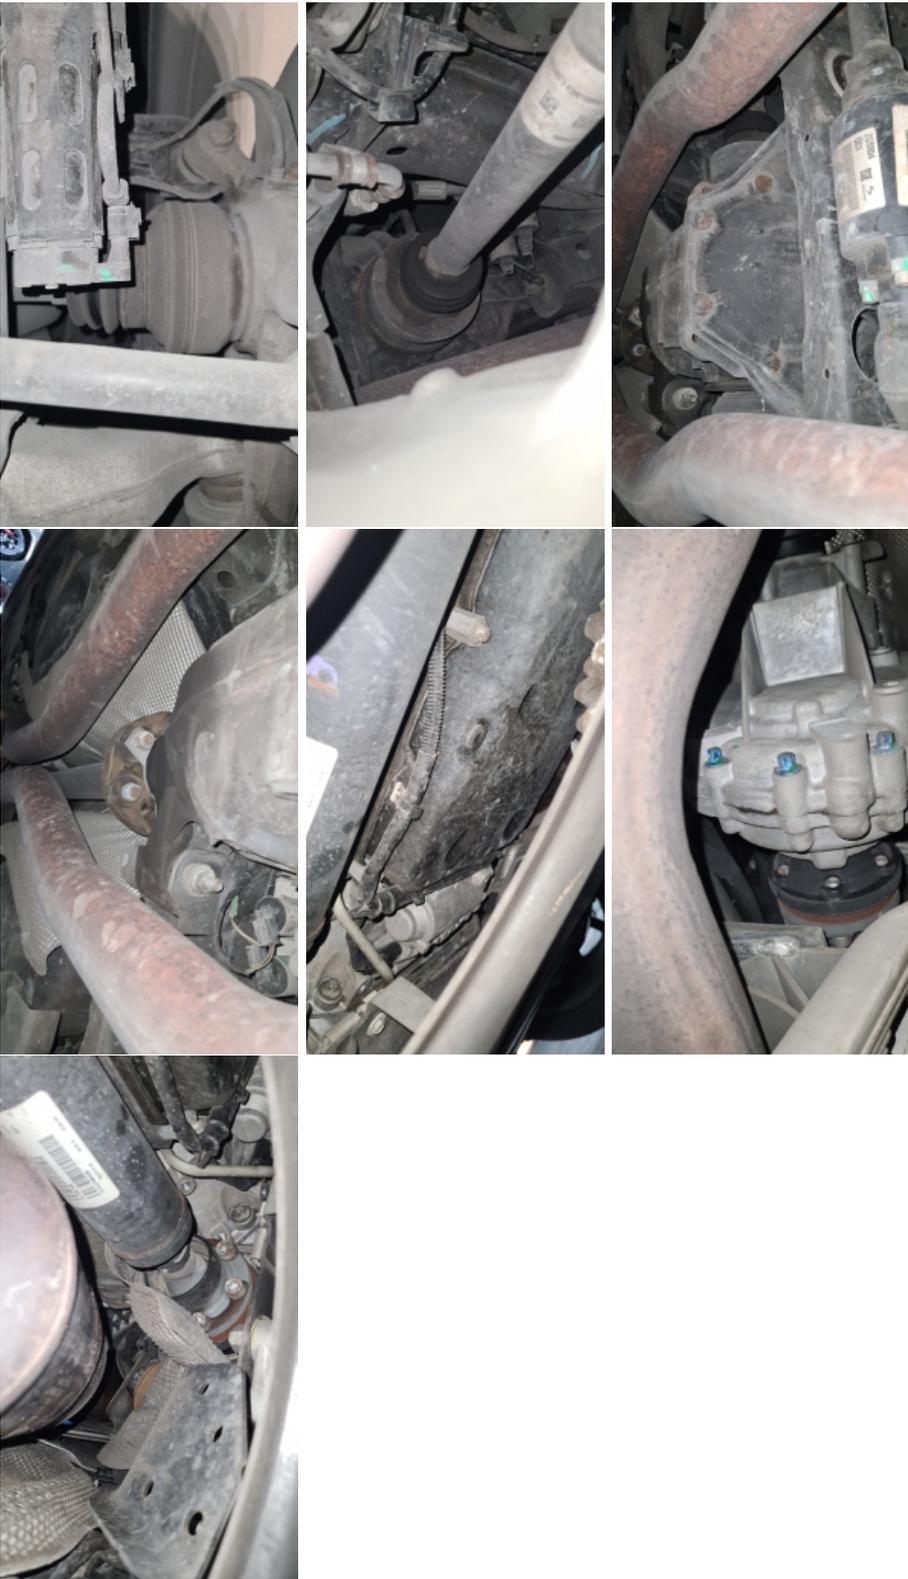
TREN DE TRANSMISIÓN

Desgaste visible	Con desgaste visible
Juntas universales	Estado regular
Fugas visibles en transmisión o diferencial	Con fugas aparentes
Ubicación de fuga ★	Transmisión, Diferencial
Estado de soportes de transmisión	Buen estado

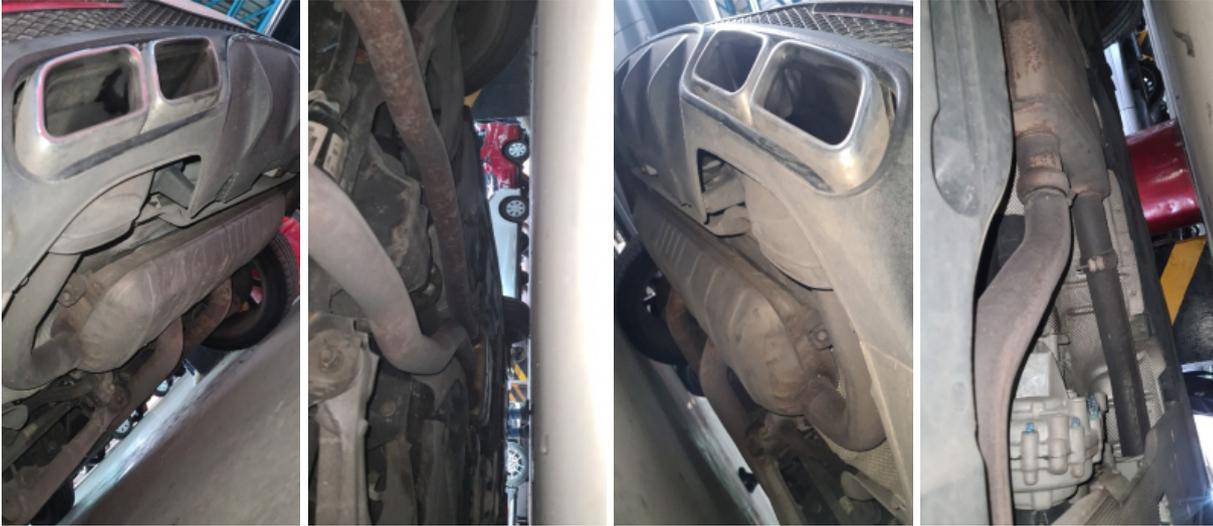
SISTEMA DE ESCAPE

Estado general del sistema	Buen estado
Componentes en mal estado ★

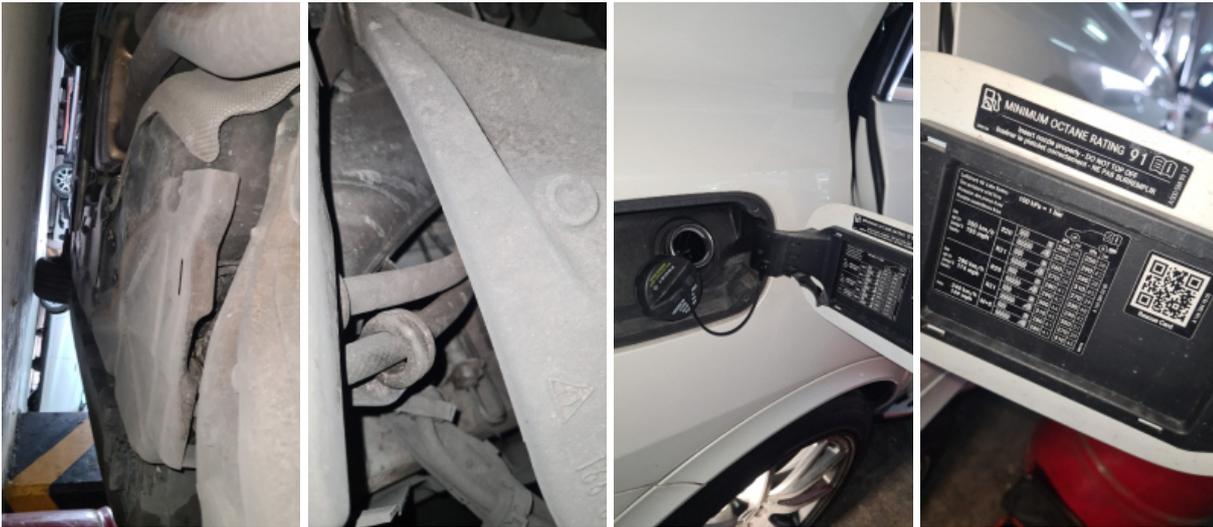
SISTEMA DE COMBUSTIBLE

Fugas visibles	No tiene fugas visibles
Estado del tanque y líneas de combustible	Buen estado
Componentes en mal estado ★

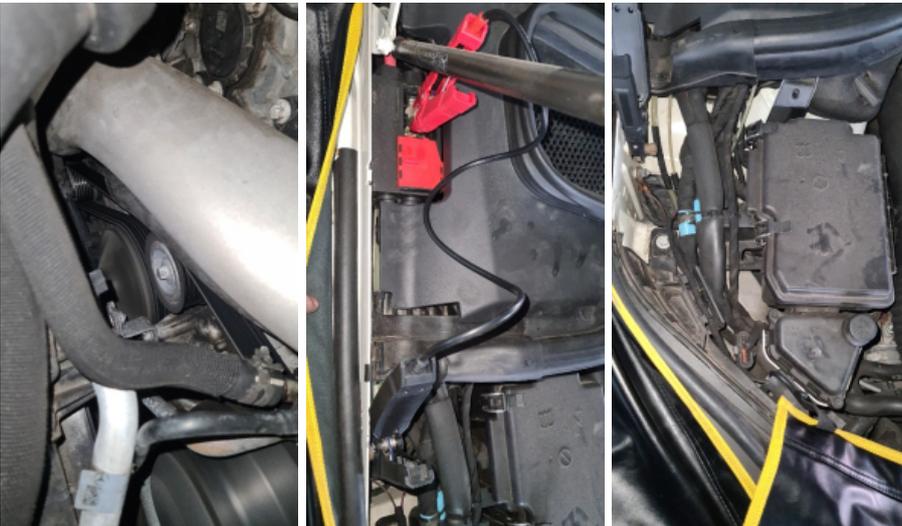
SISTEMA ELÉCTRICO

Estado de batería y alternador	Buen estado de batería y alternador
Componentes en mal estado ★	
Resultado estudio de batería

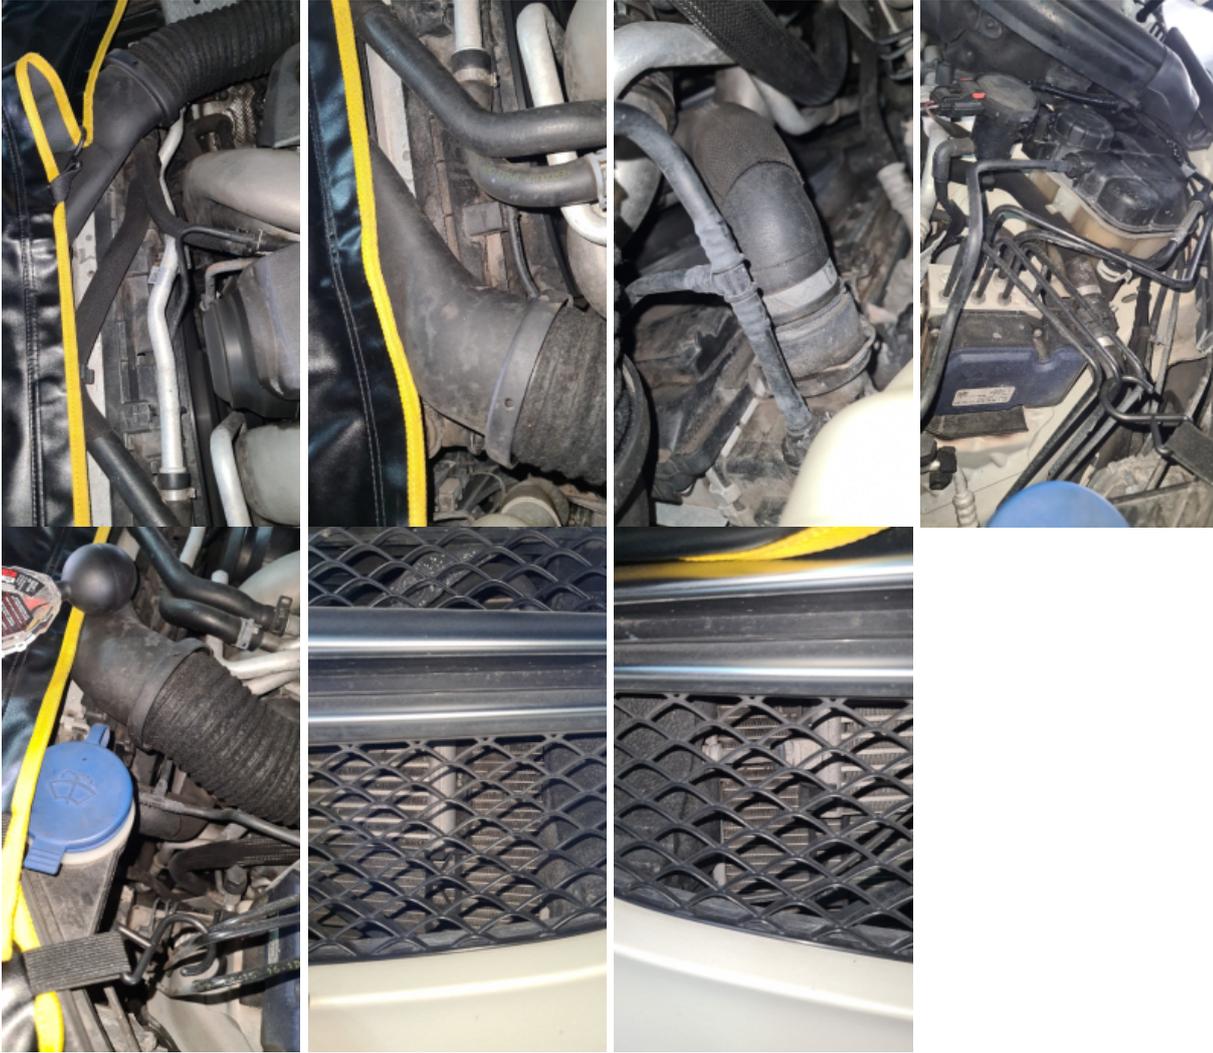
SISTEMA DE REFRIGERACIÓN

Estado del radiador, ventilador, mangueras y abrazaderas	Buen estado
Componentes en mal estado ★
